Teknisk utredningsrapport över haveri med Tp 79 nr 001 (2007)

**Nedskjutningen av Tp 79 nr 001 (DC-3)
över Östersjön den 13 juni 1952**

**Utredningen är gjord på uppdrag av
Försvarmakten**

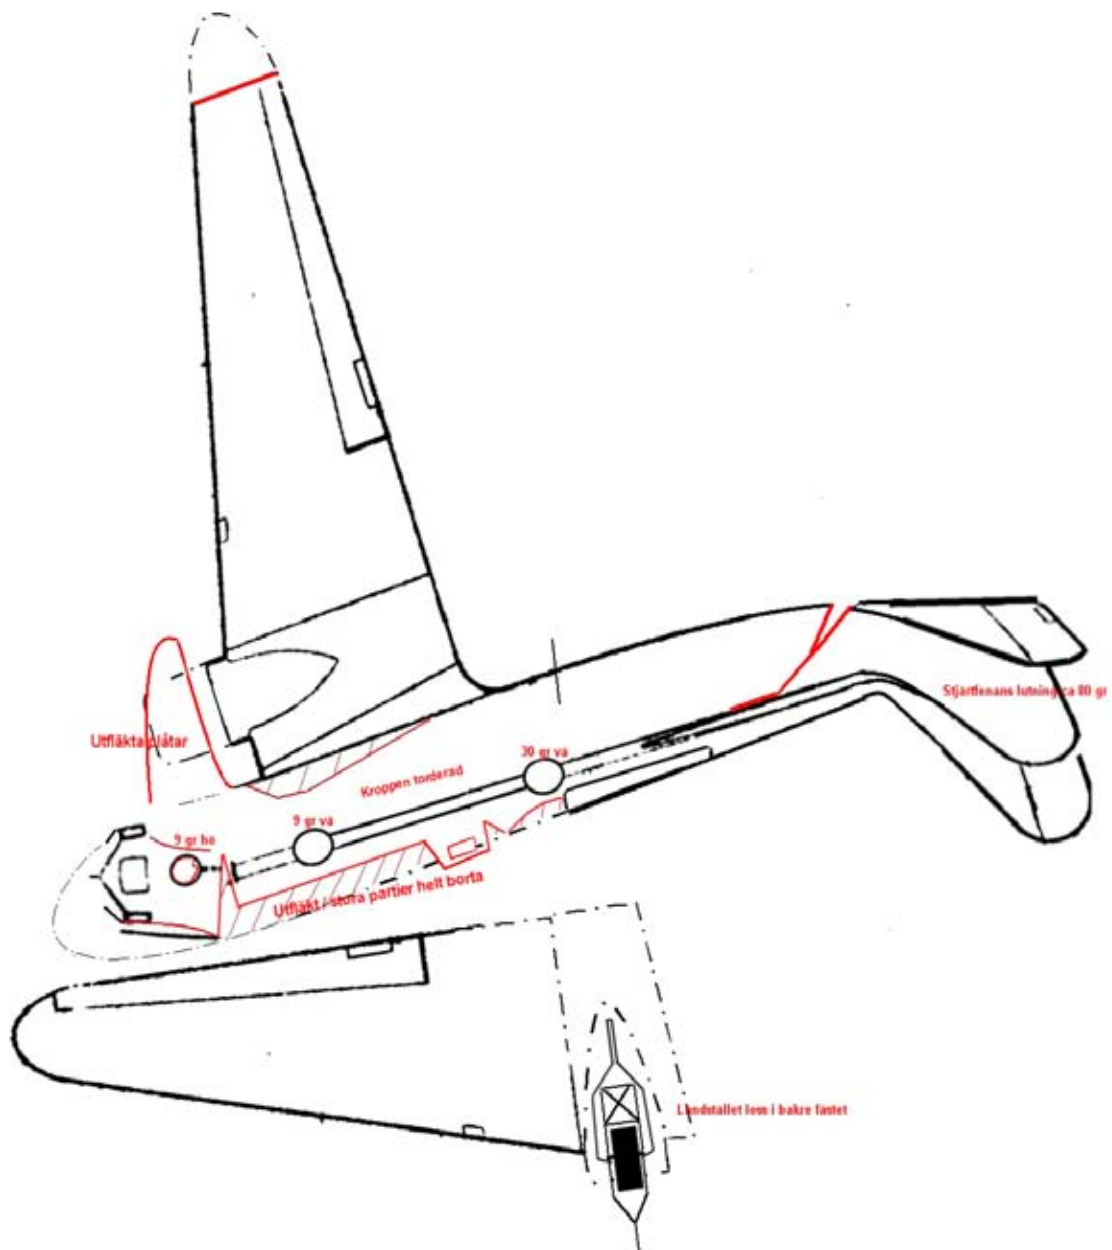
Skiss från ovan. Vänstervinge med landställ ligger upp- och ner och är enbart förbunden med skrovet med vajer. Cockpits högra sida är utfläkt åt höger. Vänster sida av flygplanskroppen är uppfläkt från cockpit till bakre lastrumsdörrar. Stora sprickor har uppstått såväl fram som bak på skrovet.

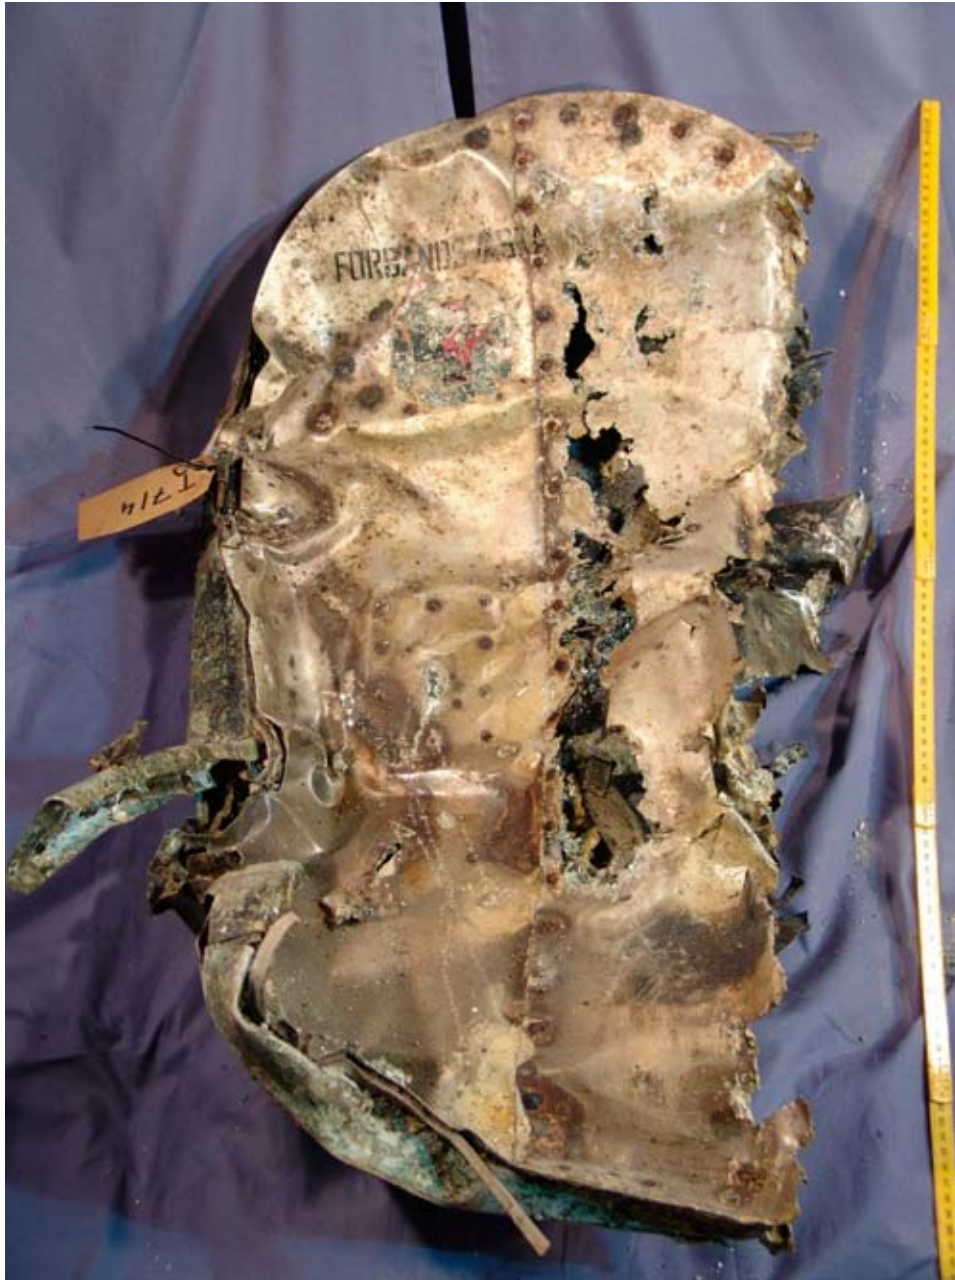
På vänster sida i cockpit bakom vänster pilot fanns en dörr. För denna dörr används olika namn, och för att undvika förväxling med Main Cargo Doors används här beteckningen Crew Entry Door (*Cockpit Cargo Door* i bilden ovan). Denna dörr uppvisar kraftiga skador och är avhuggen vertikalt i bakkanten – se bild nedan. Observera att dörrens bakkant är i linje med vänster propeller som har kraftiga hack i alla propellerbladens spetsar. Det är därför troligt att propellern orsakat skadan i dörrens bakkant.

T714, Crew Entry Door, utsida.

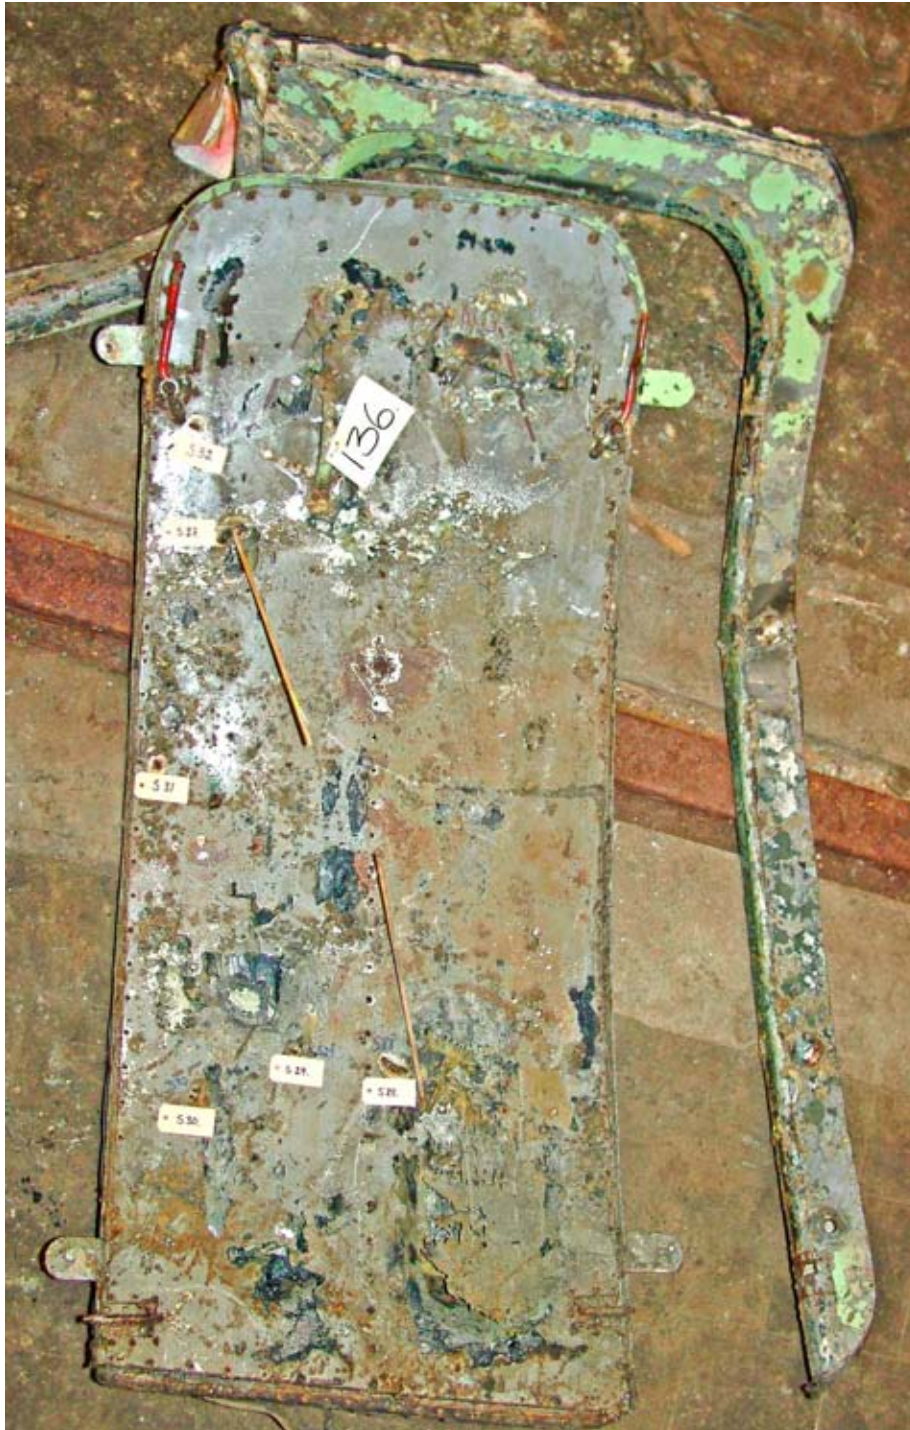
Ramen till den främre lastrumsdörren (F110) återfanns 80 m norr om flygplanet, medan nöddörren (F136) återfanns över 450 m NNV om flygplanet. Ramen tillsammans med nöddörren utgör den främre lastrumsdörren.

F136, nöddörr (Paratrooper Door) med F110, främre lastdörr. Foto 0081 CM.

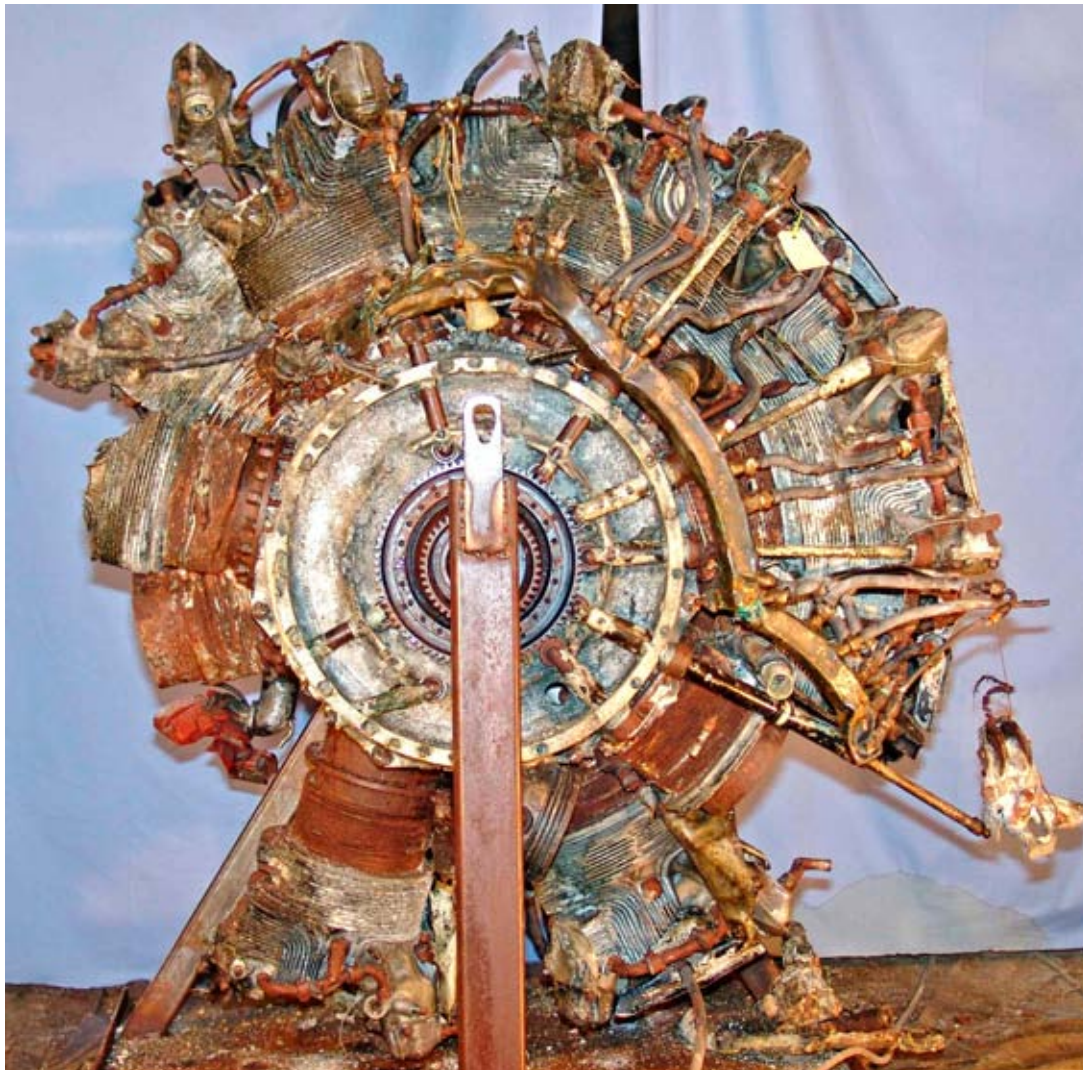
F122, höger motor framifrån.

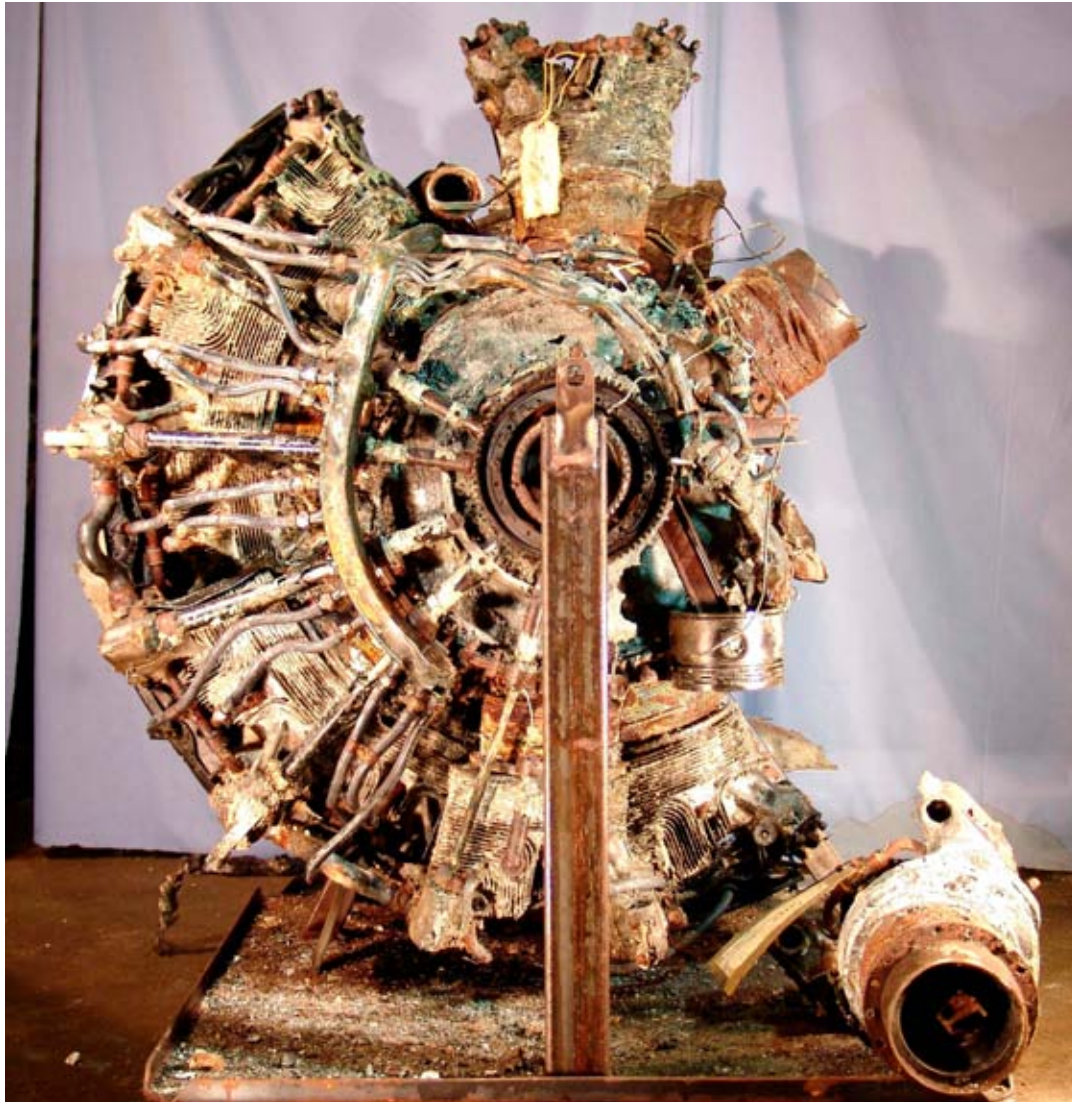
F123, vänster motor framifrån.

Vänster motor har mycket kraftiga skador på vänster sida. Av motorgondol och upphängning har endast mindre delar återfunnits. Upphängningsstag och skadebild tyder på att vänstermotorn slitits loss av stora krafter framifrån vänster. Motorstagens fästen i brandskottet har utsatts för kompressionsskador på höger sida och dragbrott på vänster sida.

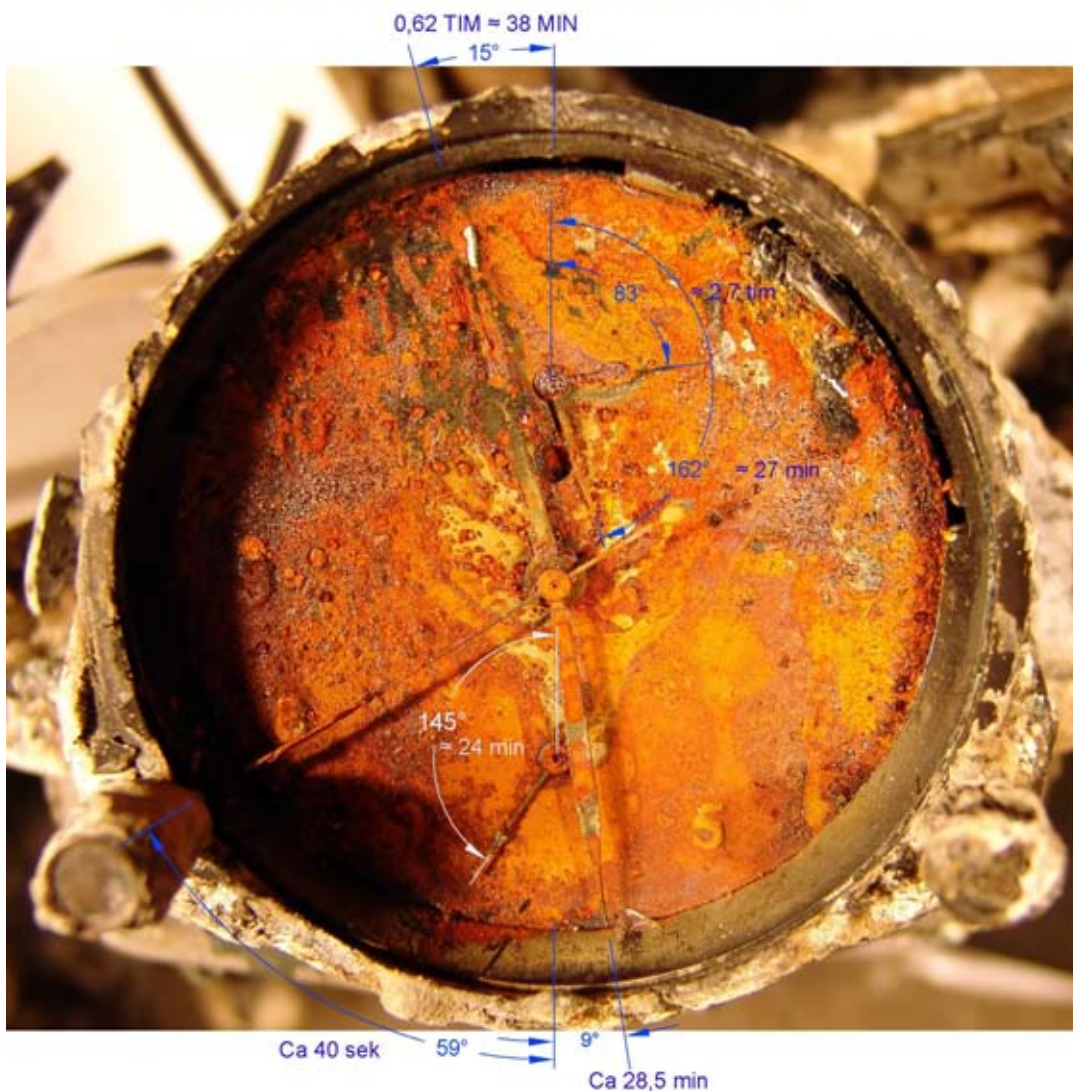
F130, flygplanur från cockpit. Klockan har stannat på ca 11:28:40, flygtiden på 2:27 och tersuret på 24 min.

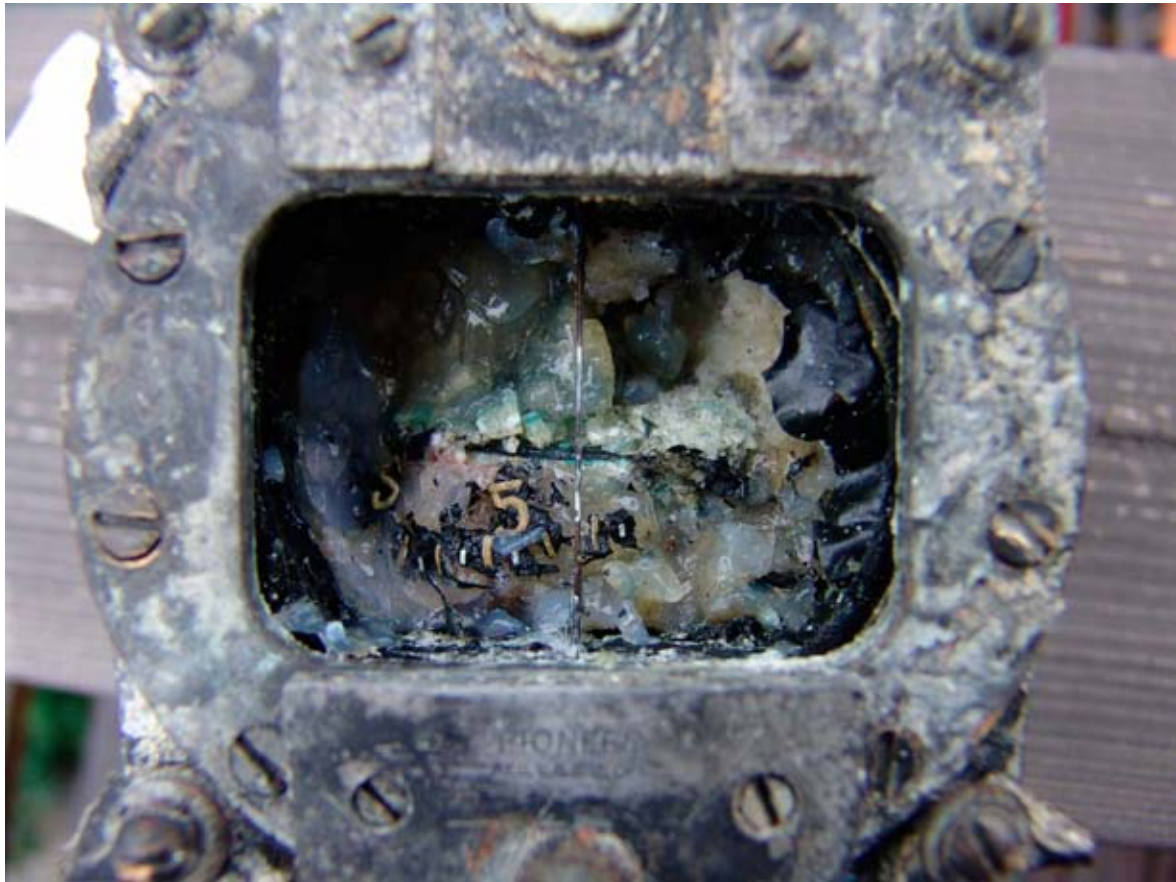
T347, magnetkompass. S betecknar söder och 1 framför 5 saknas. Aktuellt läge motsvarar ca 135°. Foto 02992 CM.

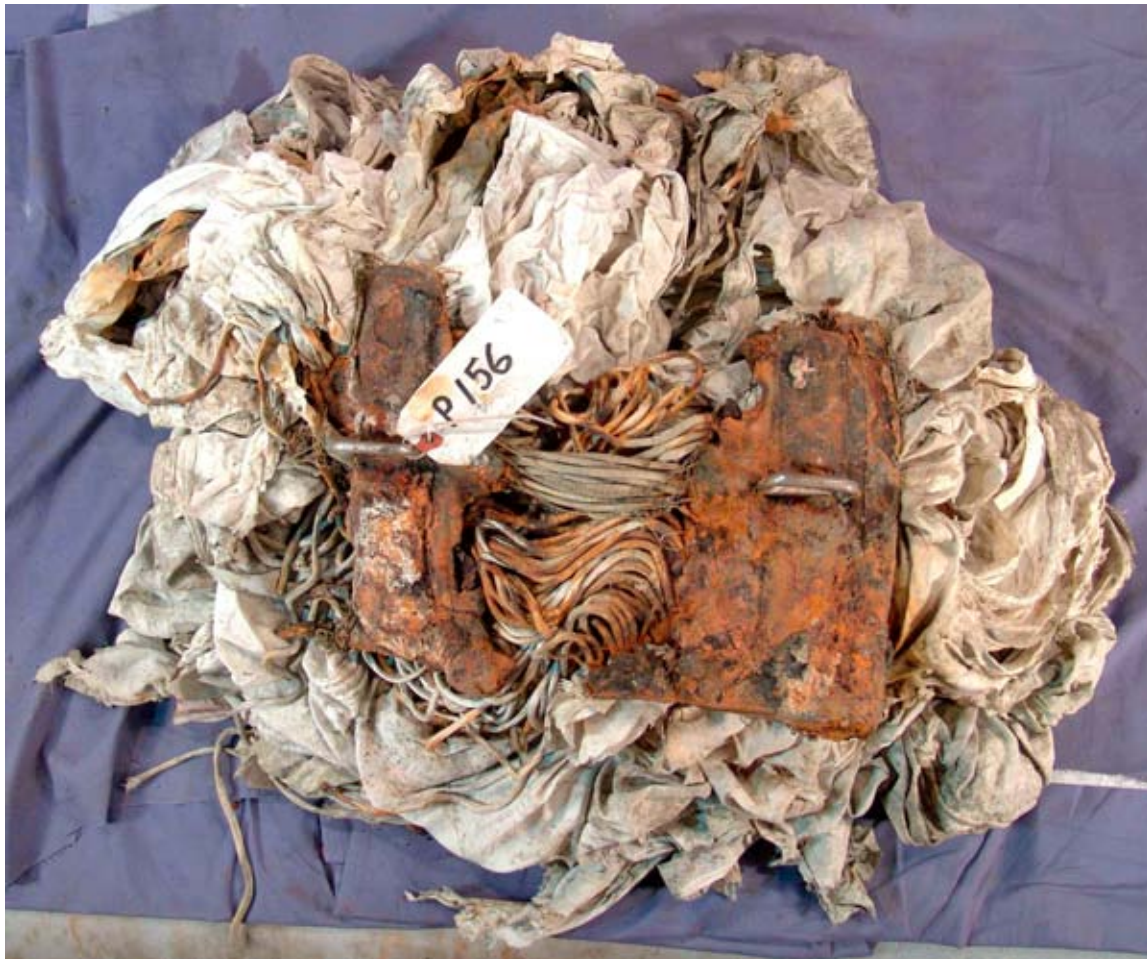
P156, den mest kompletta av de fallskärmar som bärgats.

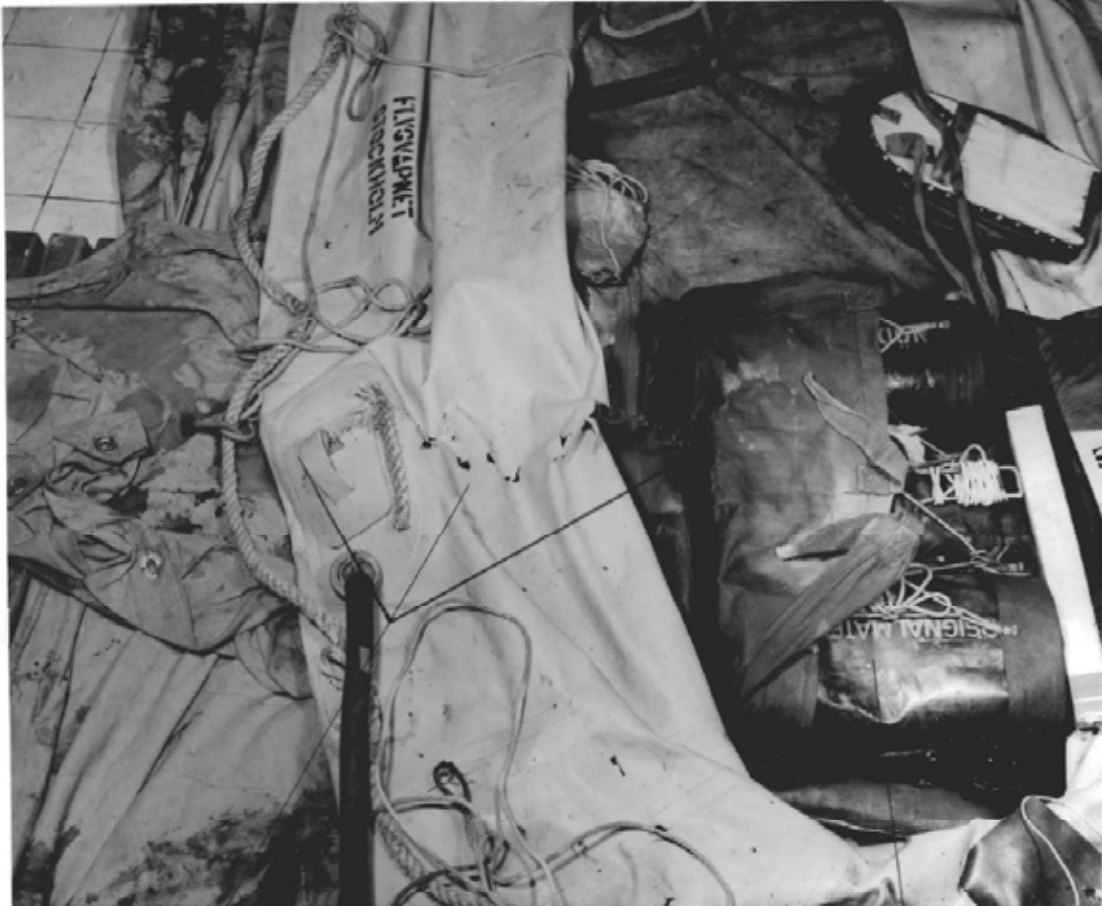
Skadat område.

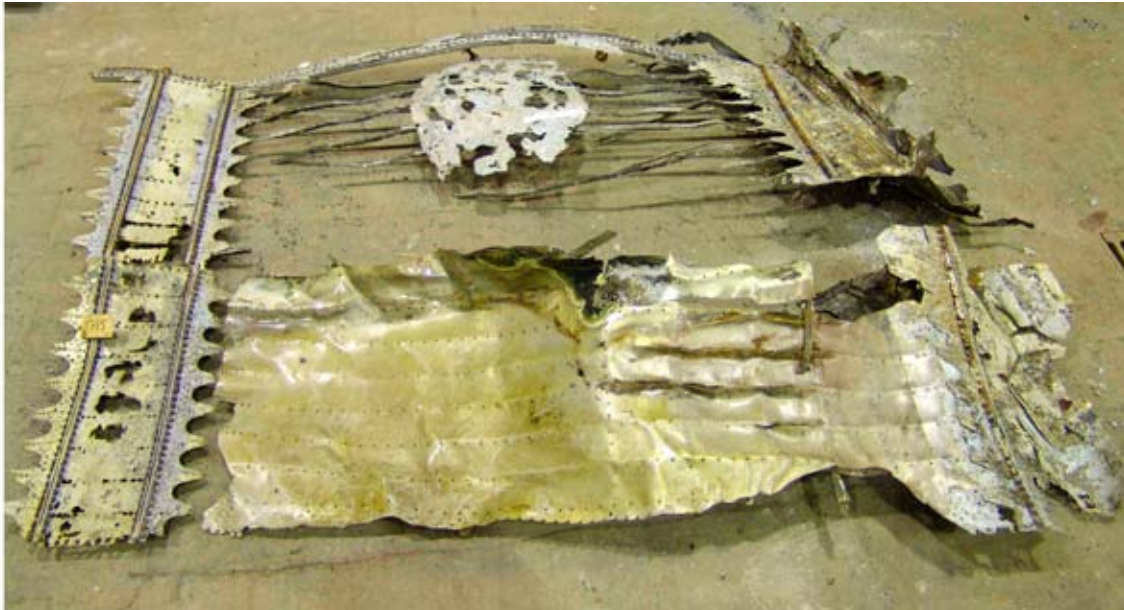
Skrovplåt från undersida av mittvinge under främre (övre del av bild – T026) och bakre vingtank (nedre del av bild – F129). Foto 01416 CM.

En annan indikation som tyder på att det inte varit någon brand i någon av bränsletankarna är plåtarna under vänster sidas bränsletankar. Den främre av dessa – T026 – återfanns framför höger vinge i lyftkorgen. Den bakre – F129 – återfanns av HMS Furusund nio meter NO om flygplansnosen. Om brand förekommit i någon av tankarna borde bränslet ha runnit nedåt och gett brandskador på framför allt den bakre plåten. Som framgår av bilden ovan är denna plåt i gott skick medan den främre är kraftigt skadad av korrosion, beroende av att den legat mer utsatt på botten. På den elliptiska kvarvarande plåten upptill i bild har en plastradom varit monterad. Denna radom (B8073) visar enbart mekaniska skador.

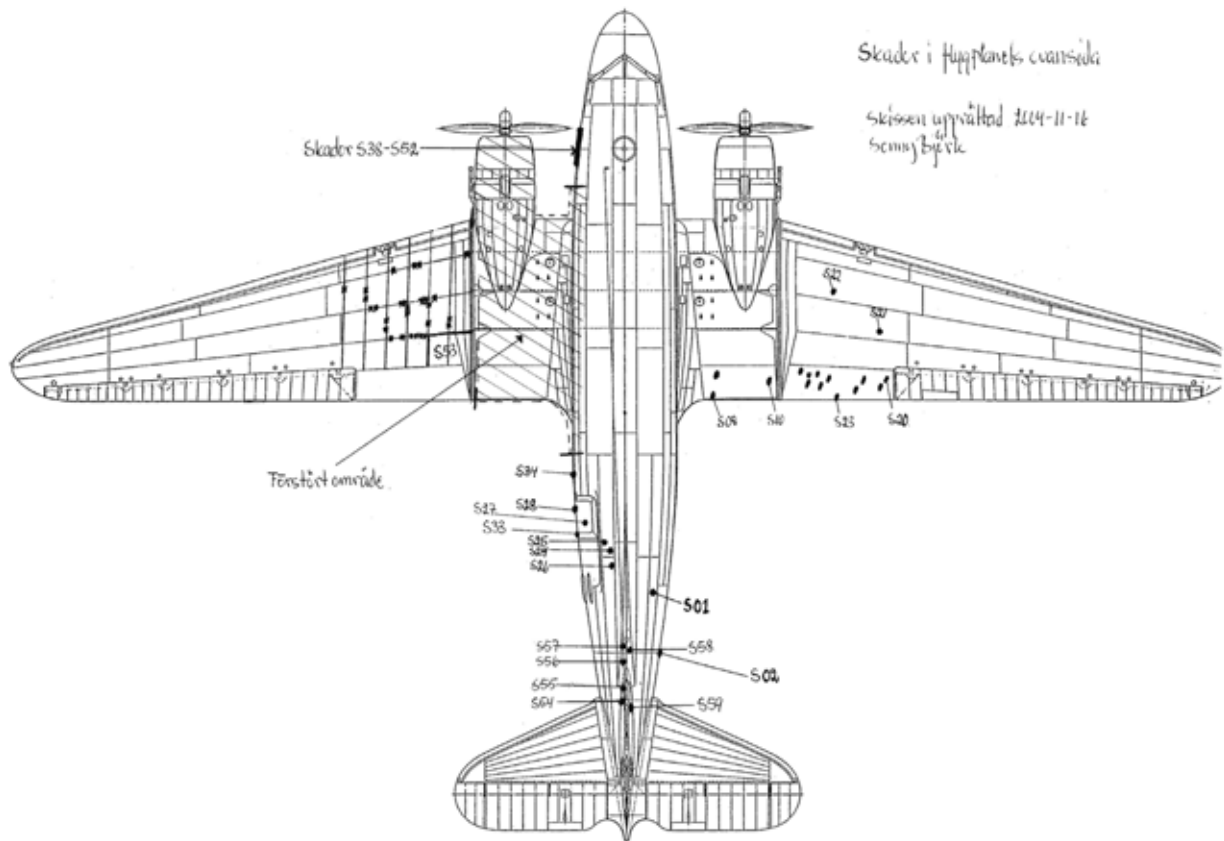
FOI har identifierat och märkt upp 62 splitterskador. I vissa fall har skadeområden, med ett större antal splitterskador, getts ett nummer. En summering av samtliga hål i flygplanets skalplåt och struktur, orsakade av splitter, skulle således resultera i ett avsevärt större antal skador än 62. Undersökningarna har försvårats av korrosion. Skador som inte med säkerhet kunnat hänföras till vapenverkan har inte registrerats.

Splitterskador på flygplanets översida.

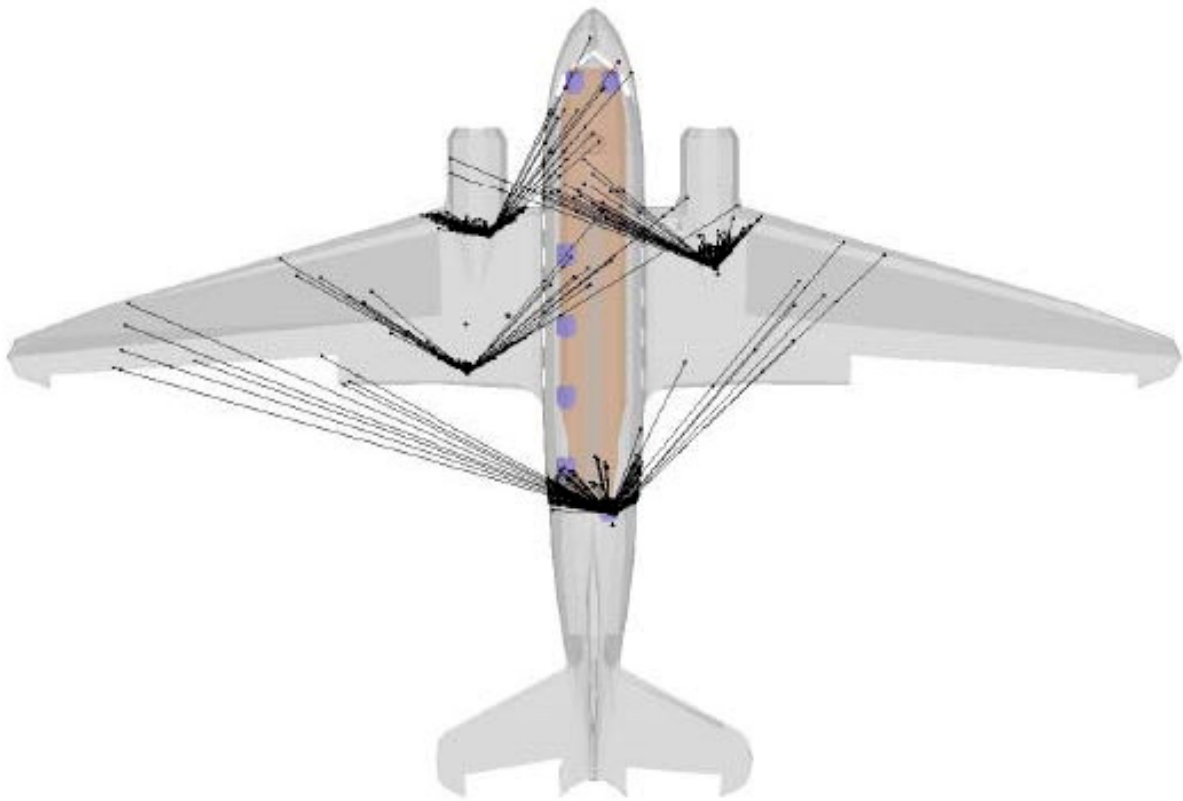
Exempel på splitterspridning. OBS träff bakom höger motor är under vingen! Från FOI simulering.

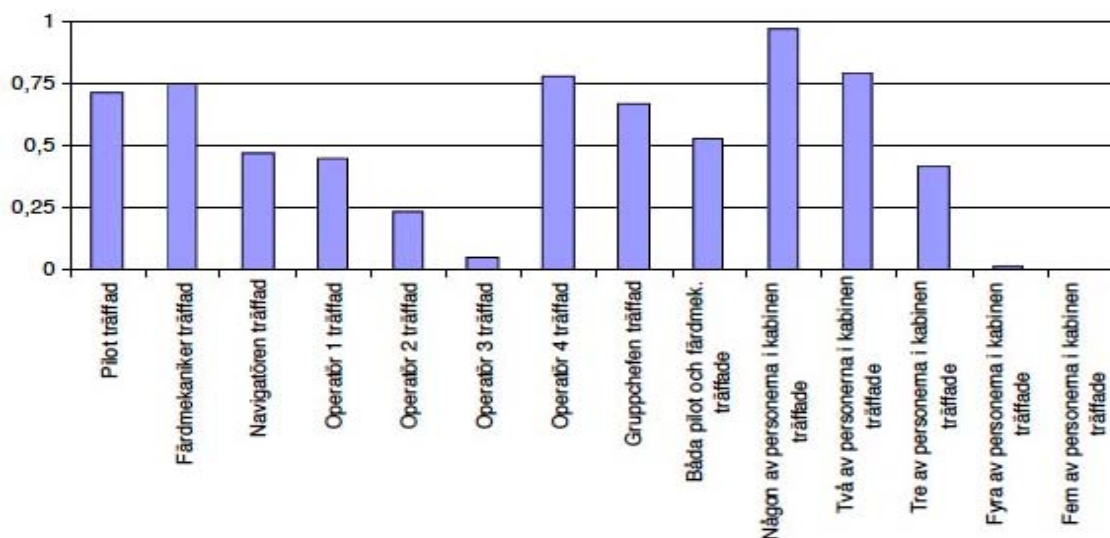
Utgående från de verkliga träffarna har programmet beräknat risken för att respektive besättningsman träffats av splitter. Som nämnts ovan har inte hänsyn tagits till inredningsdetaljer, varför den verkliga risken för träff bedöms vara väsentligt lägre. Enligt beräkningarna var risken att bli träffad störst för operatör 4 som satt vid fallskärmshoppardörren (nöddörren). Denna dörr hade ett antal splitterskador som troligen kom från skada S01 – träffen på höger ovansida på bakkroppen. I fallande ordning var sedan risken störst för färdmekanikern, piloten, navigatören, gruppchefen, operatör 1, 2 och minst för operatör 3 – se diagram nedan. Den relativa risken för respektive besättningsman att bli träffad stämmer troligen väl med verkligheten, även om operatör 4 till skillnad från de andra inte var skyddad av något apparatstativ, varför hans risk att bli träffad inte reducerats av inredningen i samma grad som de övriga.

Sannolikhet för att ombordvarande träffas av splitter. OBS, hänsyn är ej tagen till inredning!
Ur FOI rapport.

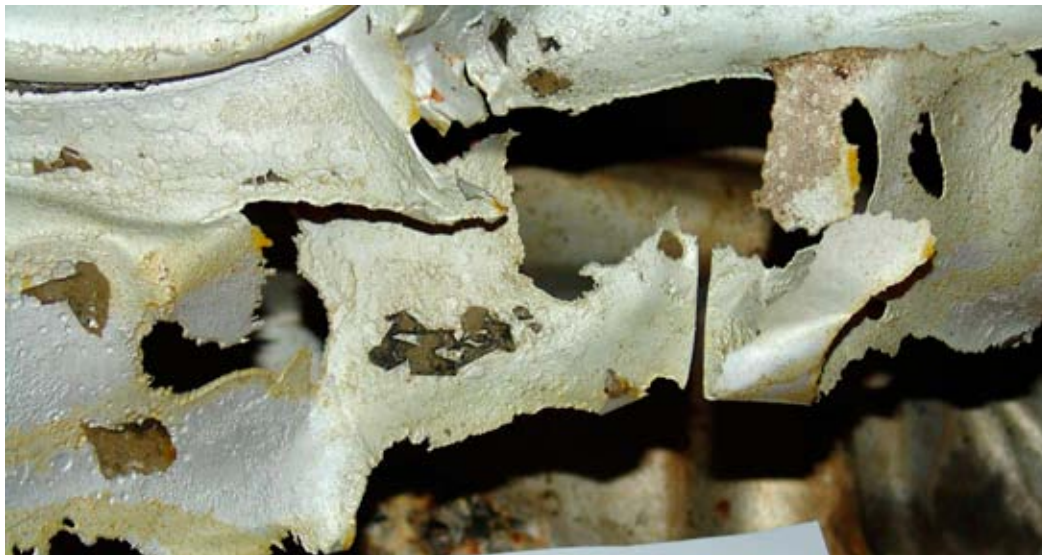
Del av undersida på främre vingtank. Observera färgflaga i mitten av bilden. Foto 01625 CM.

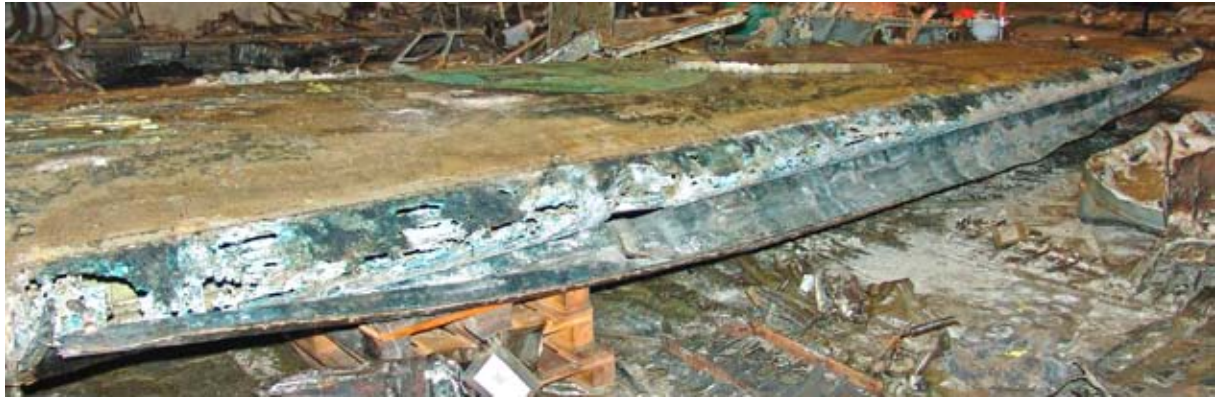
Vänster vinge med delvis avtagen gummiblåsa.
