Teknisk utredningsrapport över haveri med Tp 79 nr 001 (2007)

**Nedskjutningen av Tp 79 nr 001 (DC-3)
över Östersjön den 13 juni 1952**

**Utredningen är gjord på uppdrag av
Försvarmakten**

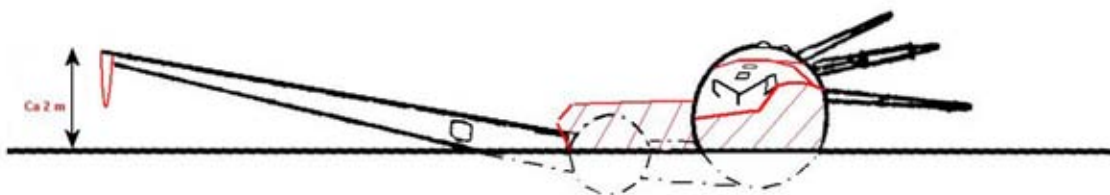
Skiss framifrån. Höger vingspets är bruten 90° nedåt och stjärtpartiet nära 90° åt vänster.

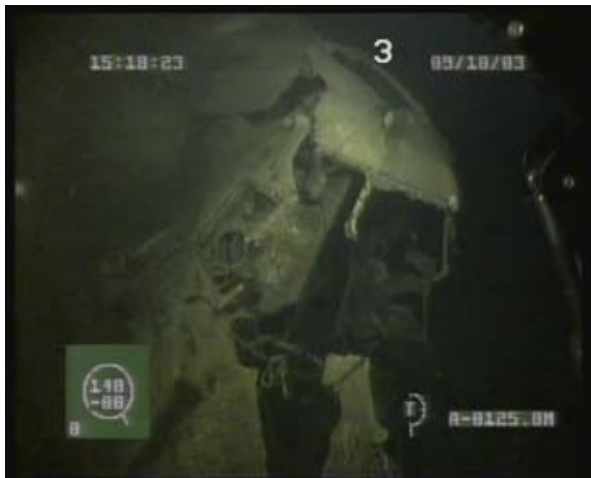
Cockpit sedd framifrån.

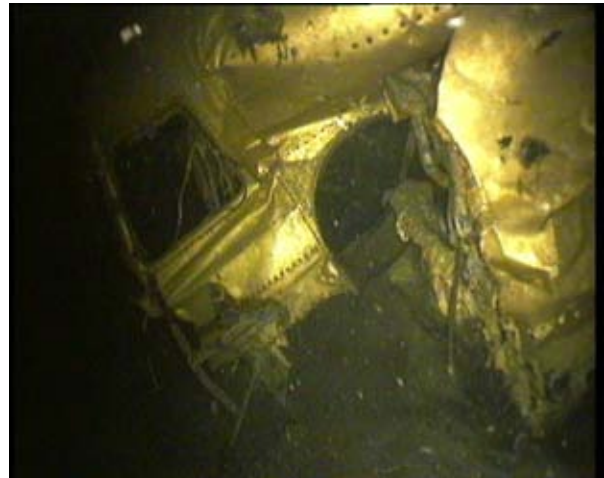
Cockpit från vänster sida

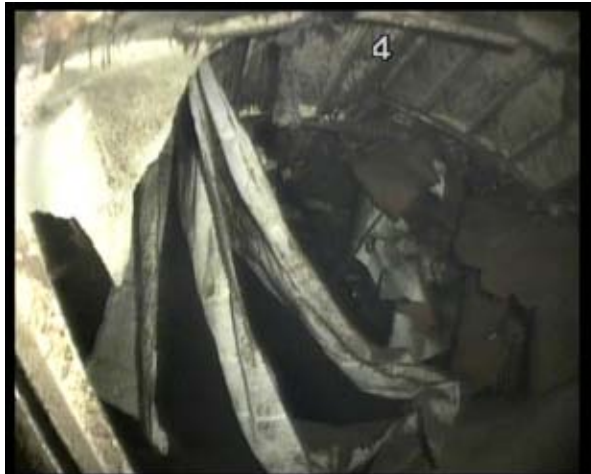
Kabin sedd från lastrumsdörr

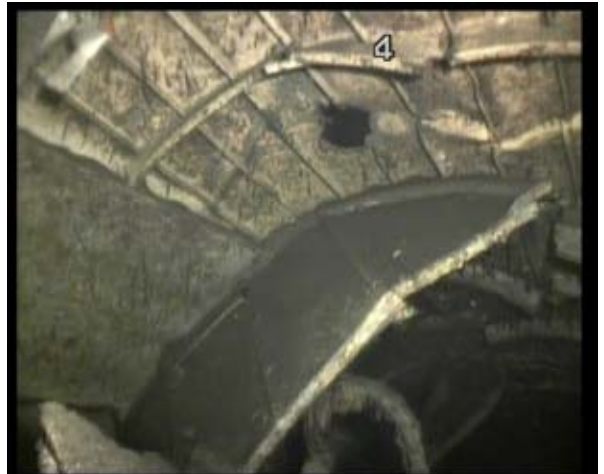
Kabin bakåt. Observera skotthål i taket.

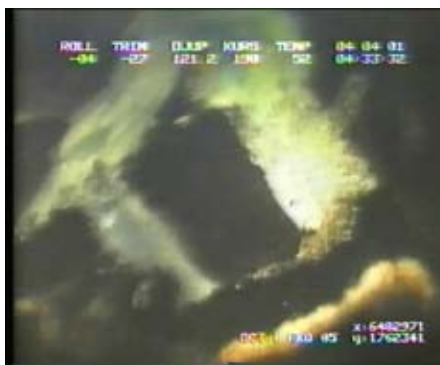
Sturkö 05a Elektronikburk?

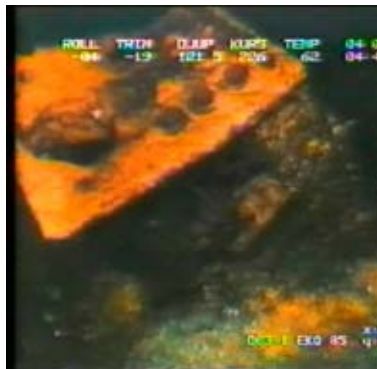
Sturkö 05c Cossor oscilloskop.

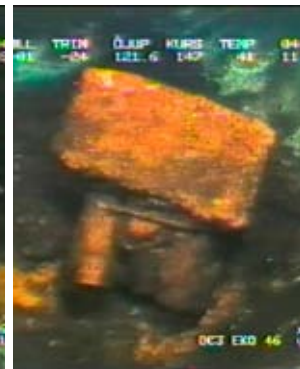
Sturkö 46 Elapparat.

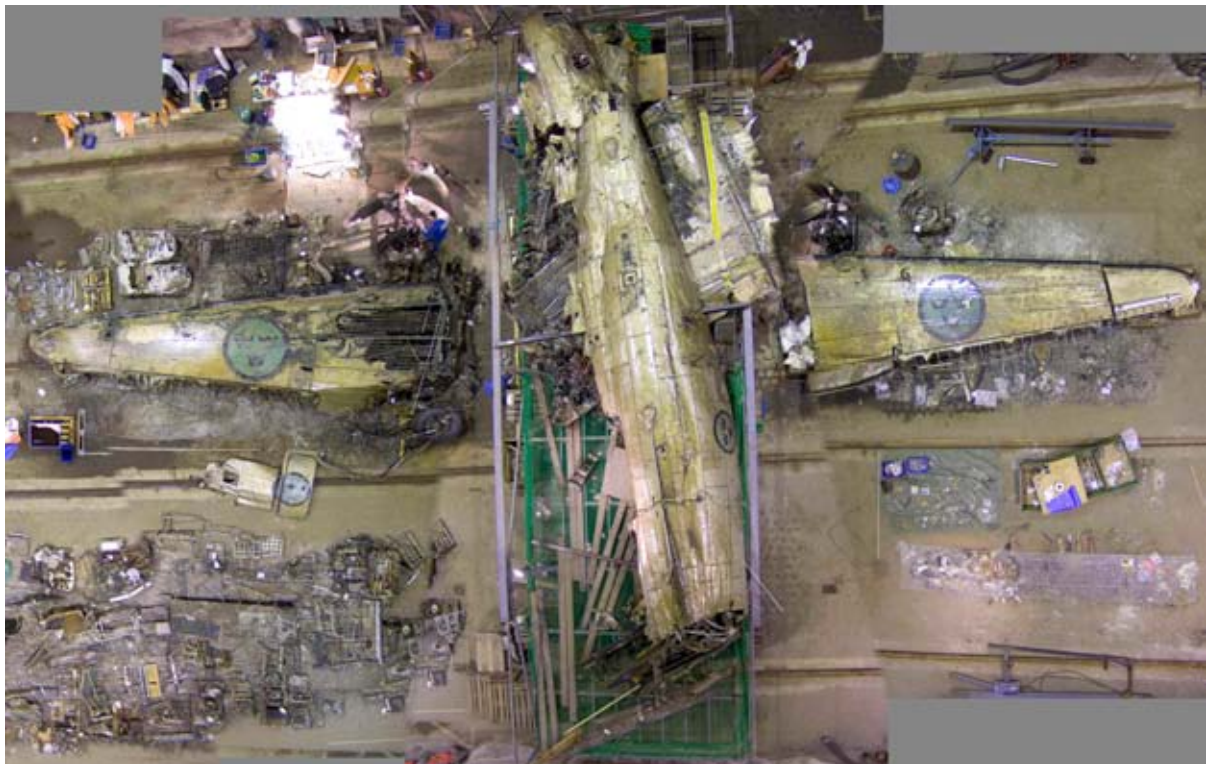
Flygplansvrak, översikt. Flygplanets nos är i bildens övre del. Fotot är en kompositbild sammansatt av flera bilder. Finns även i jpeg-format under Bilder/ Bilder 79001/ Översikter/ Flygplansvrak översikt. Vissa artefakter finns i skarvarna mellan de olika delbilderna. Foto CM.

I bilden ovan återfinns kabininredningen nere till vänster. Mellan kabininredning och vänstervinge ses nöddörren med en lossliten del av skrovsidan framför dörren. Vraket ligger kvar i lyftkorgen. Högervingen har sågats loss av HMS Belos före bärgningen.

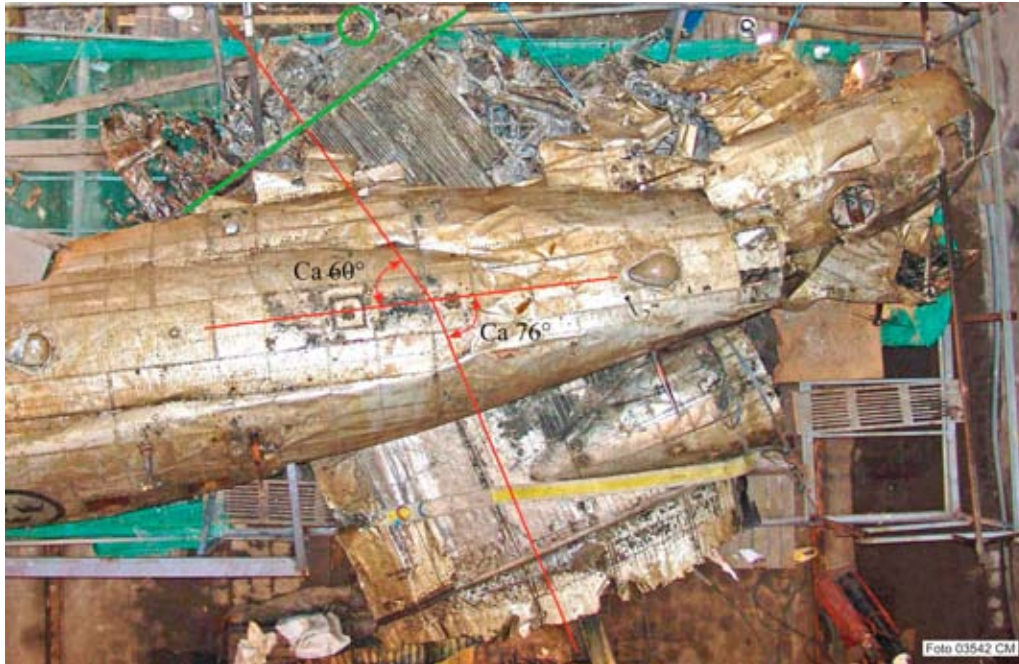
Mittvingen är vriden med vänster sida bakåt ca 28° och höger sida framåt ca 14°. Höger sida är även böjd uppåt. Inre vänster del (mellan motor och flygplanskropp) är roterad nos ned nära 90°. Flygplanskroppen sammanfogas med mittvingen genom att placeras ovanpå denna och skruvas fast i fyra vingfästen på vardera sidan. Alla vingfästen på vänster sida utom det främre var intakta. Vid det bakersta fästet (nr 4) har vingbalken böjts uppåt, och den är avsliten ca 90 cm utanför vingfästet. Mittvingen har således slitits av i stort sett i linje med vänster motor.

Bild ovanifrån av flygplansskrov med mittvinge. Mittvingen är kraftigt vriden relativt flygplansskrovet. Höger del är vriden ca 14° framåt medan vänster del är vriden ca 30° bakåt.

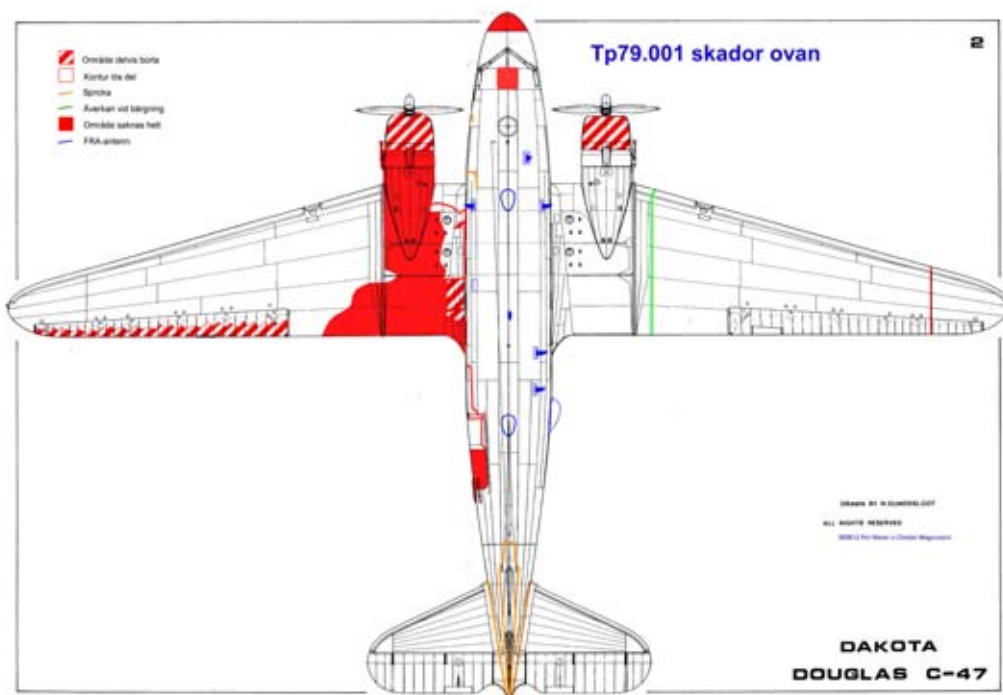
Saknade delar. Markerade med rött.

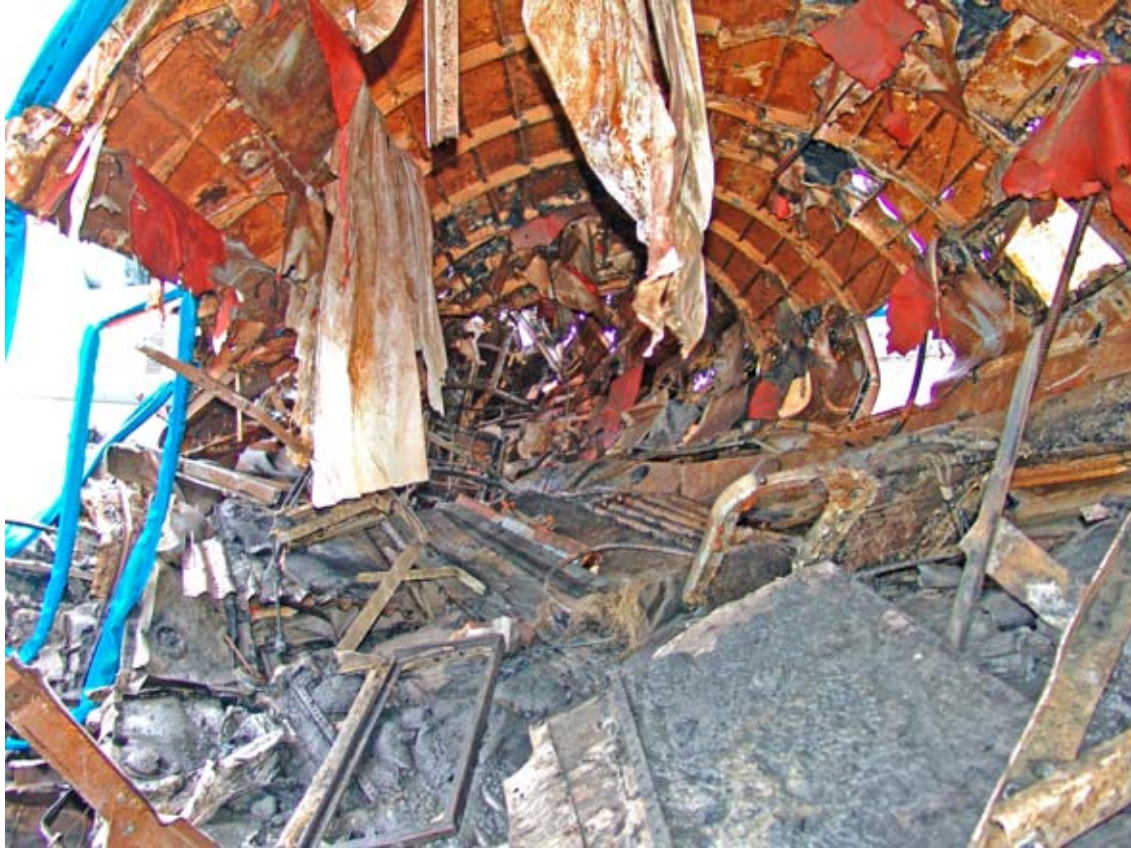
Foto 01771 CM.

Vy framåt i kabin. Bilden tagen på morgonen efter bärgningen.

Kabinen är kraftigt skadad. Från taket hängde sjok av plast som täckt hela innertaket. På vänster sida av skrovet har en öppning på ca en meter uppstått, från bakre lastrumsdörrarna och framåt längs hela kabinen. Genom denna öppning har stora delar av innehållet i kabinen kunnat slungas ut i samband med nedslaget. Samtliga FRA-apparater, utom en, och flera av stolarna har på så sätt hamnat utanför flygplanet. Kvar i kabinen låg stolar T102 (x6;y2) och T089 (x9;y5), samt ett antal delar av stativ. Övriga stolar påträffades utanför kabinen: T125 i lyftkorgen (x12;y3), B220 på högervingen bakom motorgondolen, och B226 utanför fönster 1 på vänstersidan (090°, 8 m). Endast en av stolarna kan identifieras med full säkerhet – gruppchefens T089 – som syns något under mitten i bilden. Stol T102 kan skönjas längst bort till vänster i kabinen.

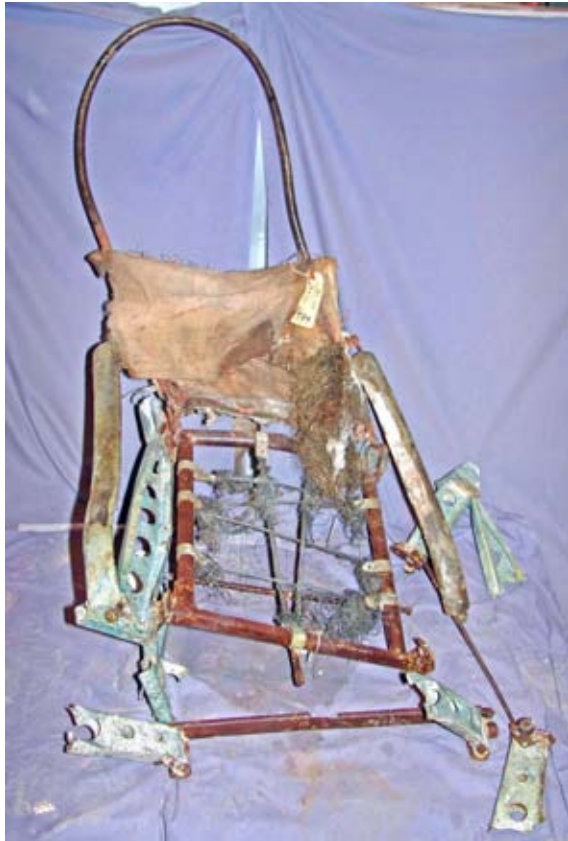
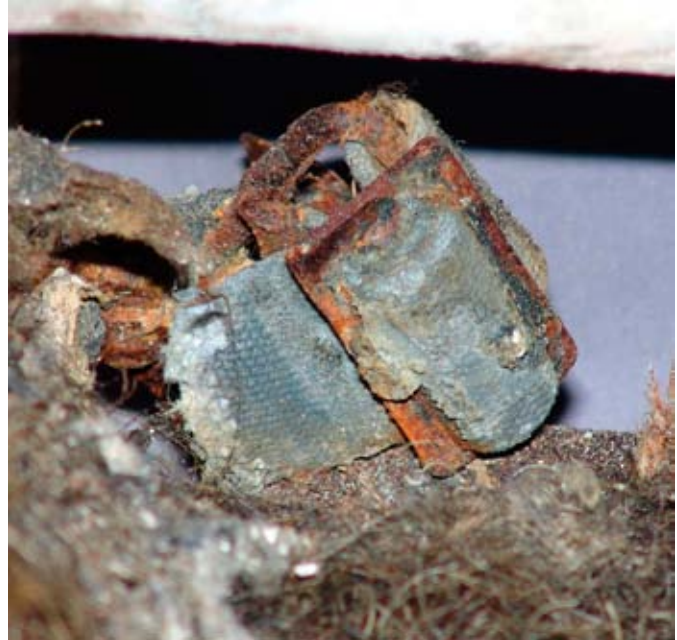
Foto 03822 och 03287 CM.

Gruppchefens stol T089 respektive vänster fäste för säkerhetsbälte på T089.

Samtliga fästöglor till bälten undersöktes. Inte i något fall kunde någon deformation upptäckas. Bedömningen var därför inledningsvis att ingen av de fyra operatörsstolarna på vänstersidan var bemannad i nedslaget.

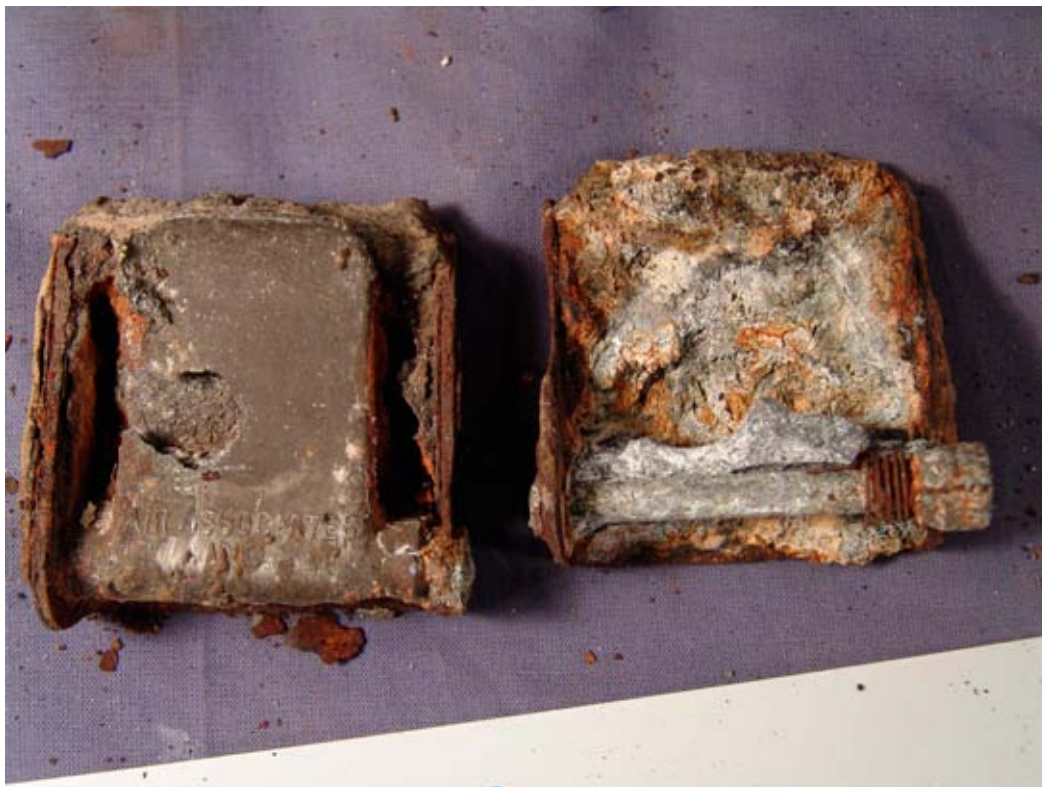
Foto 01747 CM.

I samband med att polispersonal letade efter kvarlevor i kabinen fann man två remlås. Då pilotstolarna och signaliststolen hade andra typer av säkerhetsbälten kunde remlåsen höras till antingen navigatörsstolen, klappsätet bakom pilotstolarna eller operatörsstolarna i kabinen. Då remlåsen enligt polisen återfanns i kabinen är det dock mest troligt att de hör till operatörsstolarna. Detta styrks också av att de rester av bälte som finns kvar i remlåsen till mått och struktur (varprips av flertrådigt bomullsgarn) stämmer med de rester som sitter kvar på några av stolarna.

T105, två remlås till säkerhetsbälten. Rester av bälte finns kvar.

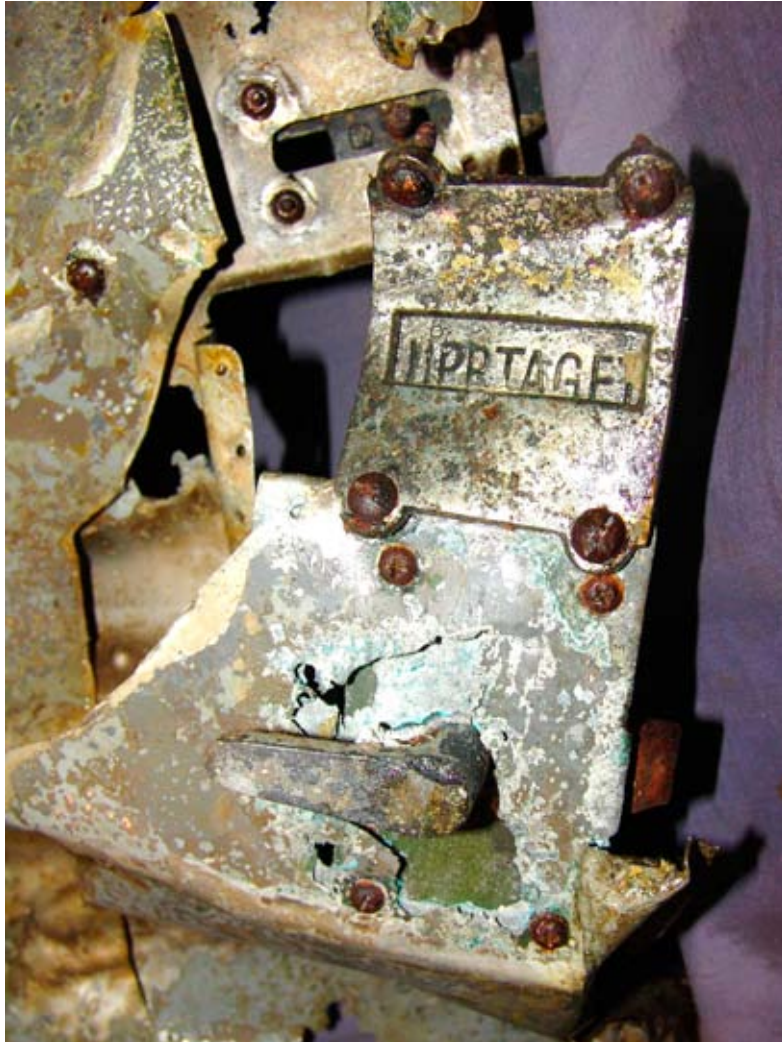
Foto 03397 CM.

En förbryllande omständighet är att låset till toaletten var i låsläge.

T139, dörr till toalett.

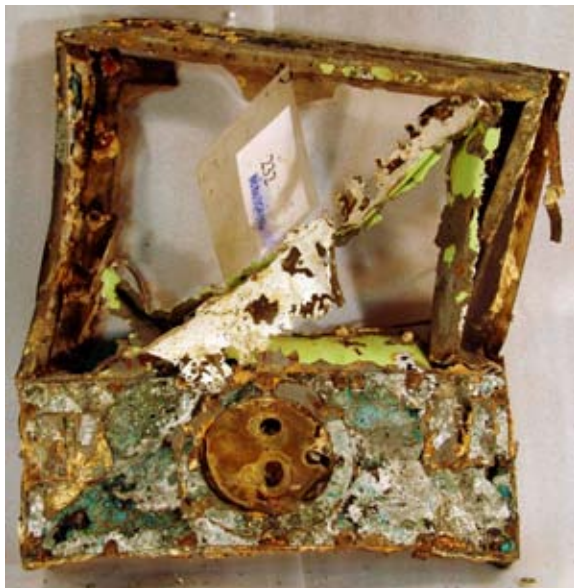
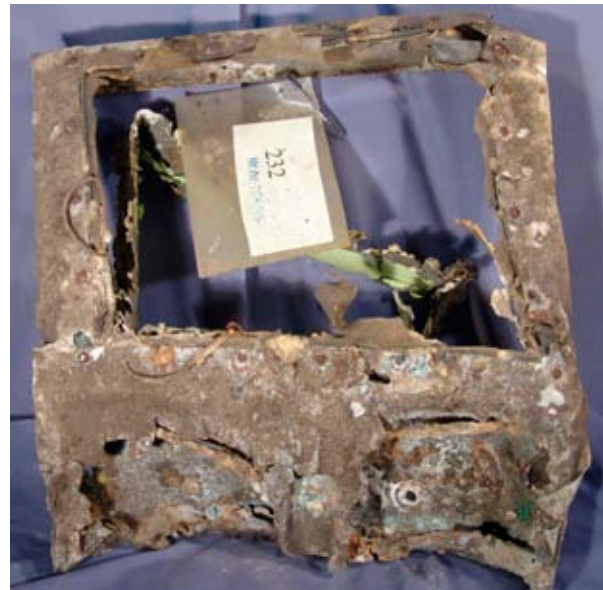
Foto 02662 och 01968 CM.

Vänster nödfönster, B232, insida respektive utsida.

Nödfönstret, nr 5 (B232), återfanns i bäring 100°, 11 m från flygplanets nos, dvs. ca 5 m till vänster om sin ordinarie plats. På detta fönster satt plastskyddet kvar, och handtaget var inte omvridet. Låshakarna var i låsläge och repor fanns vid låshålen i karmen, som satt kvar i skrovet. Av plexiglasets återstod endast mindre bitar längs ramen. Närmare undersökning av plexiglasets återstod visade att det är kraftigt värmeskadat, knotttrigt och på sina ställen böjt nära 180°. Fönstret har i överkanten slitits loss från sin gångjärnslist och delar av listan som sitter kvar i karmen är böjda framåt, vilket tyder på att det är framåtriktade krafter som slitit loss fönstret.

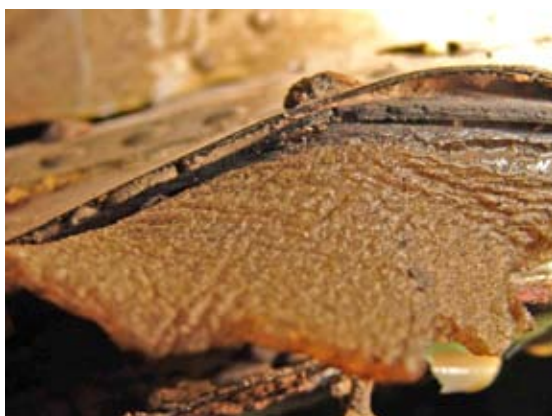
Foto 00985 CM

I navigatörens fönster, liksom i fönster nr 1, fanns endast några mindre plexiglasbitar kvar. Dessa uppvisade inte några värmeskador. I fönster nr 2 fanns bara lite plexiglas kvar längs ramen. Detta uppvisade en mjuk böjning och har därför varit utsatt för värme. Fönster nr 3 hade lite större bitar plexiglas kvar, och förutom att plexiglasets var böjt var ytan på utsidan lätt knotttrig. Det har därför troligen utsatts för mer värme än fönster nr 2.

Fönster nr 4, plexiglas.

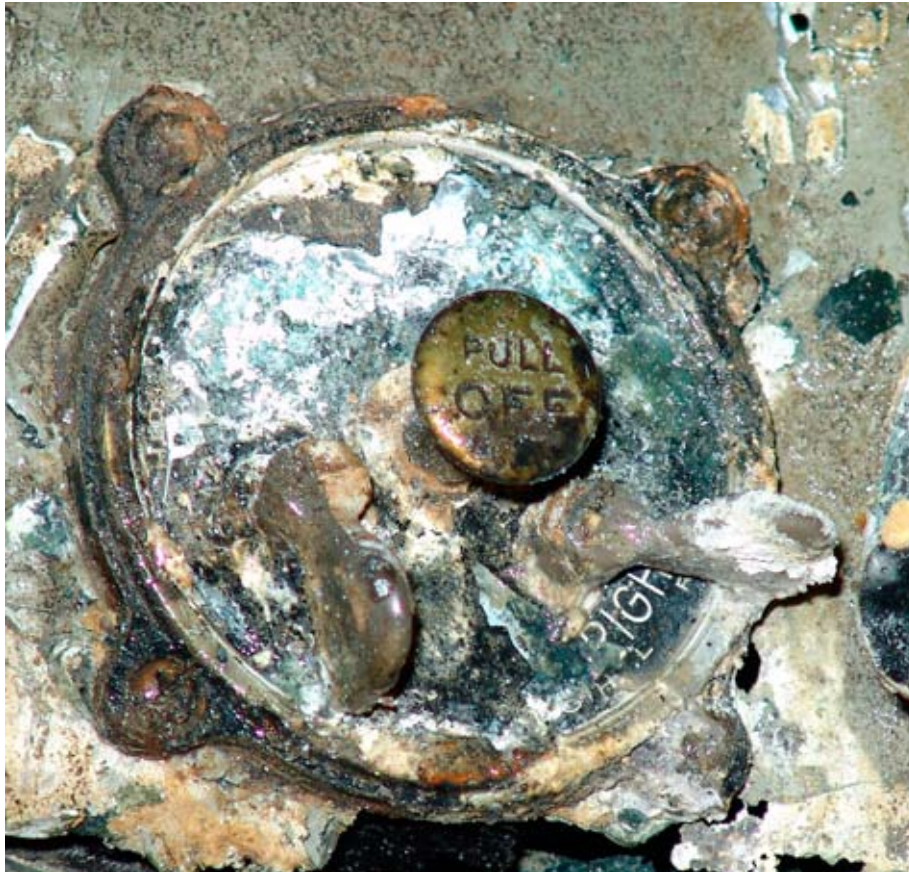
Magnetomkopplare. Vänster står i läge OFF och höger i läge R. Foto 03280 CM

Vänster motor har eventuellt stängts av med magnetomkopplare i cockpit. Skadorna på propellerspetsarna visar att propellern har roterat i samband med nedslaget, antingen av luftkrafterna, eller p.g.a. att motorn fortfarande gått.

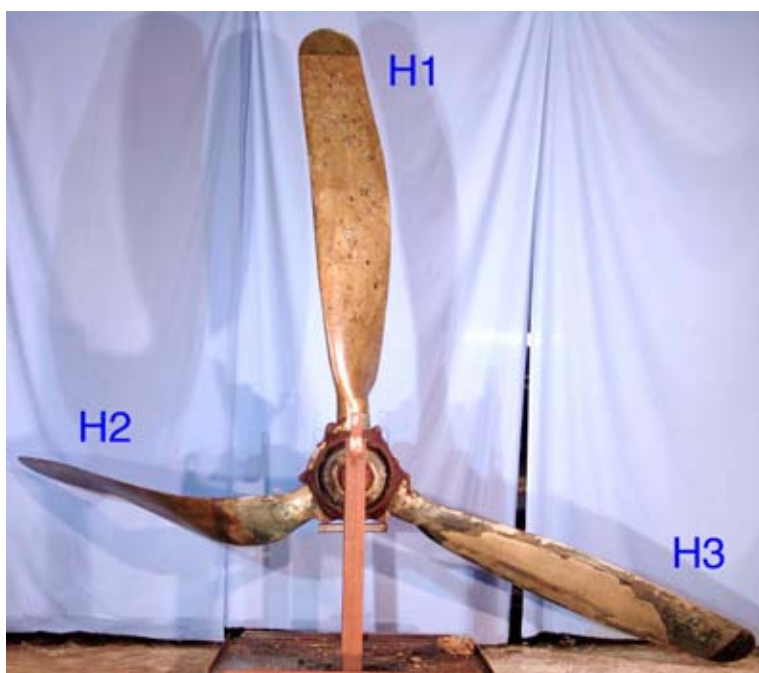
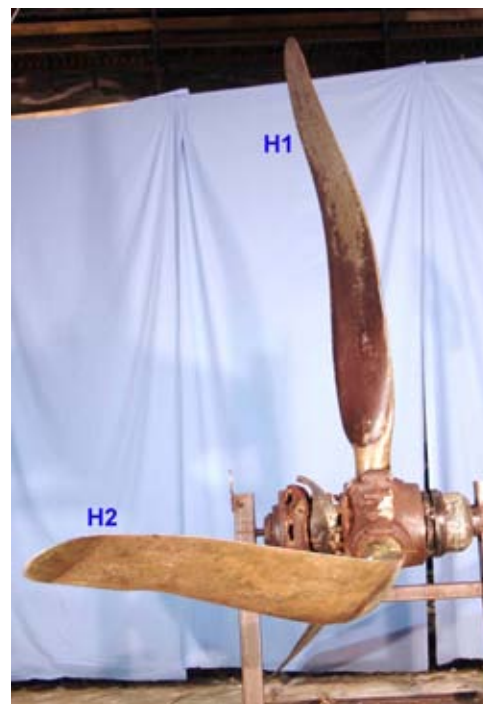
Höger propeller framifrån respektive från sidan.

Höger propeller uppvisar skador som kan anses vara ”normala” för ett vattenhaveri. Den svaga böjningen i rotationsriktningen av toppbladet (H1) tyder på att propellern roterat långsamt i samband med nedslaget.

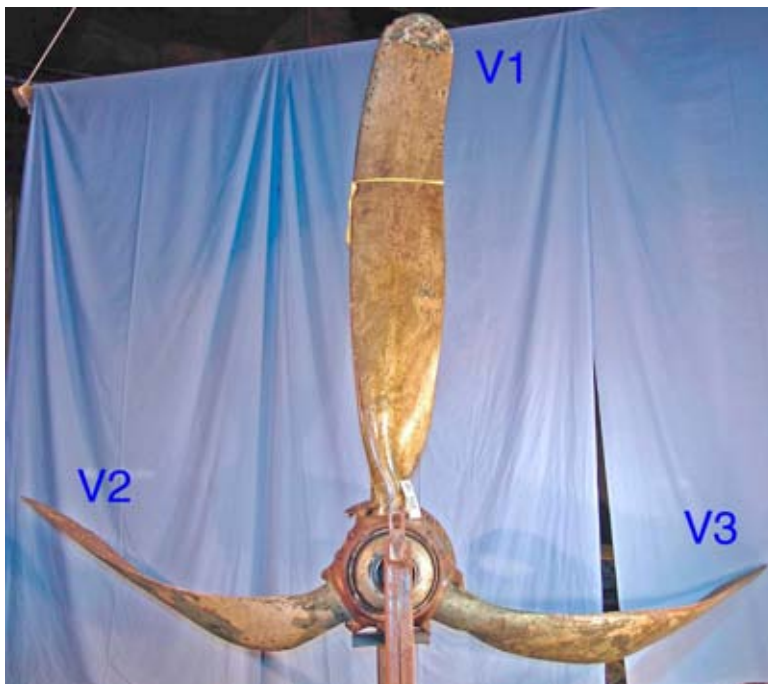
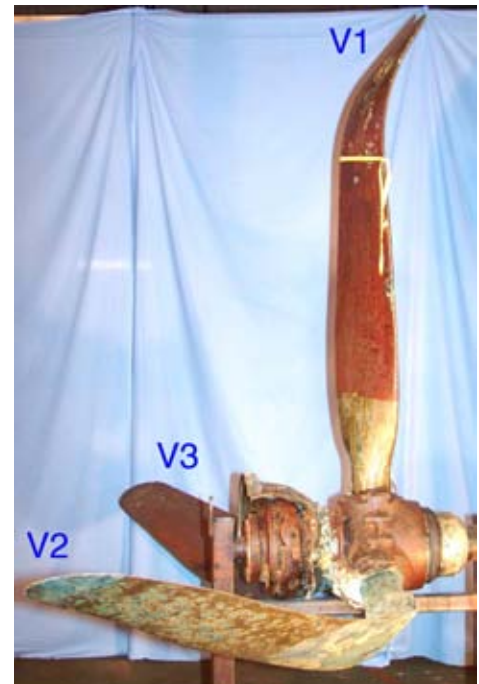
Vänster propeller framifrån respektive från sidan.

Vänster propeller har ”normala” nedslagsskador i form av bakåtböjning av två propellerblad (V2 och V3). Böjningar av propellerbladen i rotationsriktningen, som skulle tyda på mer än relativt långsam rotation i nedslaget har inte kunnat iakttas.

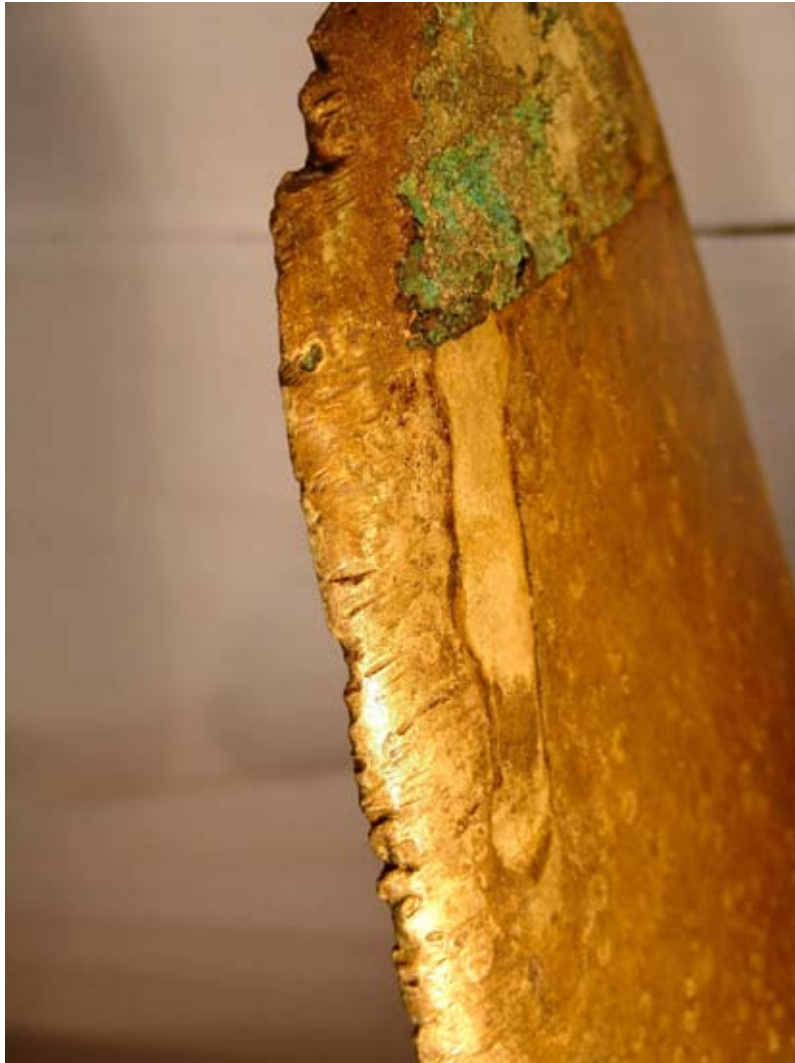
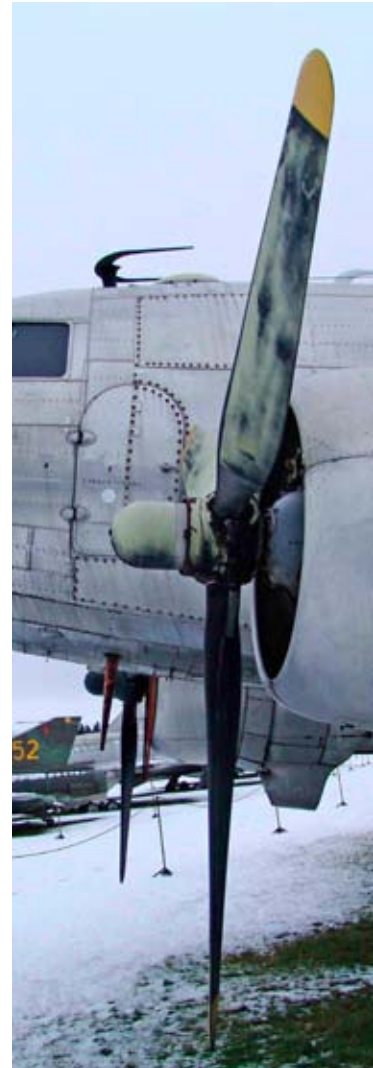
Hack i framkanten på vänster propellerblad (V2).

Hacken i framkanten på propellerbladen är svårare att förklara. Det faktum att alla tre bladen har samma typ av hack visar att propellern roterat vid tillfället, dvs. de har sannolikt inträffat före vattenislaget som orsakat de kraftiga böjningarna av två propellerblad. Teorier har framförts att granatbeskjutningen skulle ha orsakat att plåtar slitits loss och hamnat i propellerfältet, men det är osannolikt att detta skulle orsaka liknande skador på alla tre bladen. På samma sätt är det orimligt att skadorna orsakats av splitter.

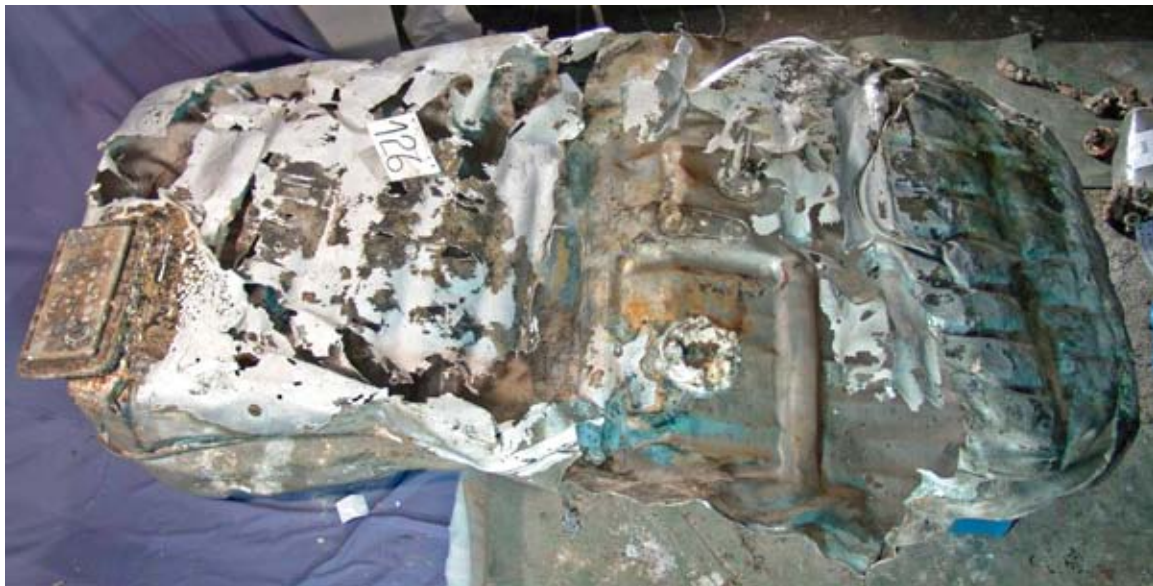
Eftersom flygplansvraket vid den inledande undersökningen föreföll ha utsatts för kraftig brand, såväl på vänstersidan som under flygplanskroppen, riktades misstankarna inledningsvis mot bränsletankarna. Vid en första besiktning såg dessa ut att vara kraftigt brandskadade med stora delar av undersidorna borta. Den främre (F126) och bakre (F127) bränsletanken på vänster sida hade bärgats av HMS Furusund vid sidan av den avbrutna inre delen av vänstervingen, några meter utanför flygplanskroppen. Höger sidas bränsletankar satt kvar i mittvingen.

F126, undersida av vänster främre bränsletank ("Main Fuel Tank").

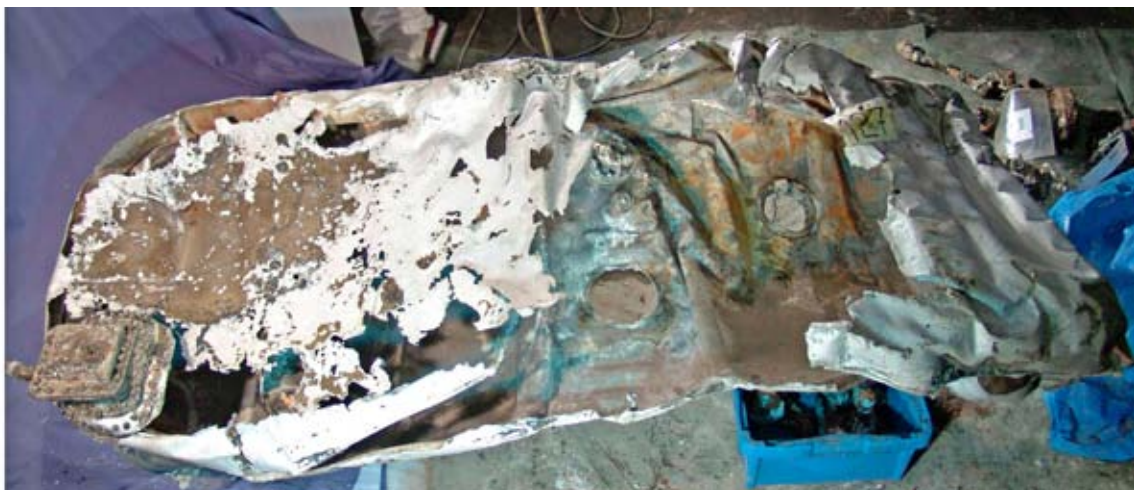
F127, undersida av vänster bakre bränsletank ("Auxiliary Fuel Tank").

på värmepåverkan vid påfyllningshålet på vänster bakre tank, och gummitätningen vid bränslelocket är kraftigt krackelerad av hög värme. Endast ett av tanklocken (T342) till tankarna på vänster sida har återfunnits men det går ej att avgöra till vilken tank det hör. (bör dock vara främre p.g.a. brandindikation vid det bakre påfyllningsröret).

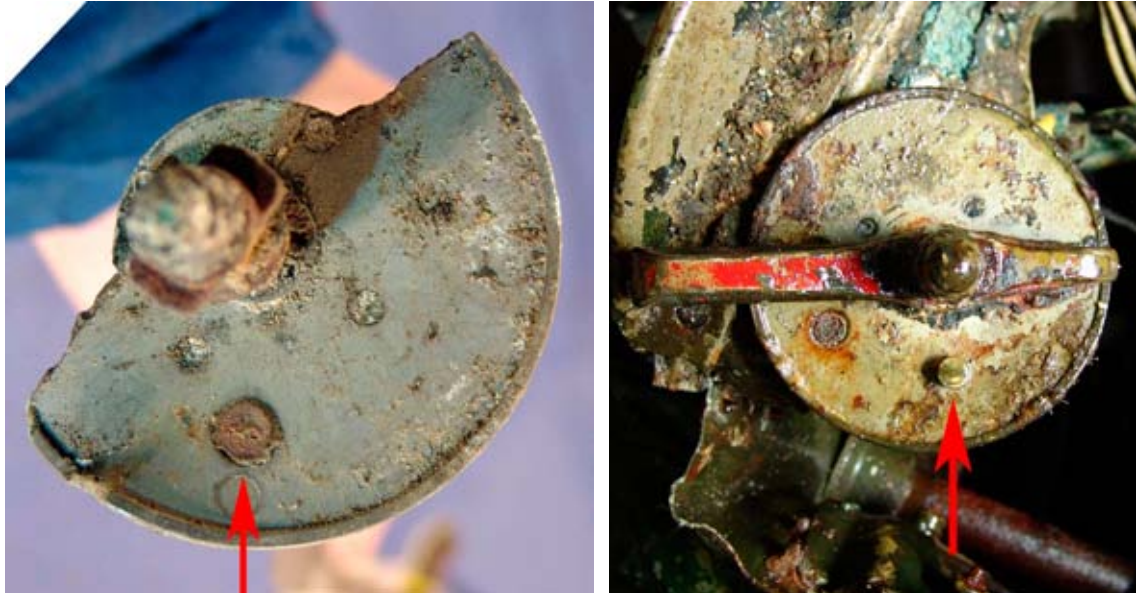
Tankväljare vänster respektive höger. Observera den runda piggen nertill (vid pilen) som markerar rakt bakåt. Tankväljarna står i läge LEFT resp. RIGHT AUX. Foto 04260 o 00900 CM.

Tankväljarna står inställda på bakre tankar ("AUX"). Båda tankväljarkranarna står på bakre höger tank (se även under *Bilagor/ Brandskador*). Enligt ABA förarinstruktion tömmer man först de bakre tankarna¹. Tankväljarkranarna styrs med hjälp av vajer och kan dras till annat läge (liksom tankväljarna) vid sträckning av vajer. Det är därför möjligt att både tankväljare och kranar kan ha rubbats under nedslagsförloppet.

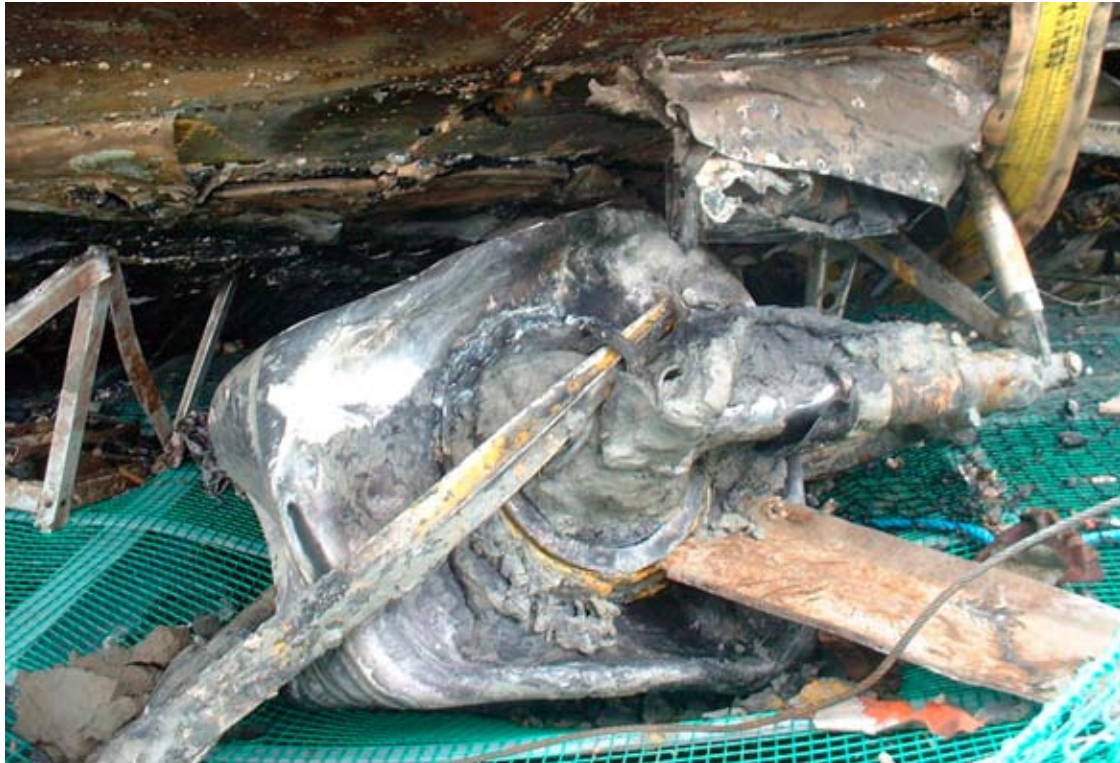
Höger landställ satt kvar i mittvingen även efter lyftet. Däcket var hoptryckt under vingen. Bakre landställsstötten har brutits loss från sitt fäste i vingen och landstället har vikt bakåt varvid landställshjulet tryckt upp fillet-plåtar mot undersidan av vingen.

Höger landställ dagen efter bärgningen. Fillet-plåtar bakom stället har tryckts upp mot vingens undersida av landställshjulet. Foto 5175 PD.

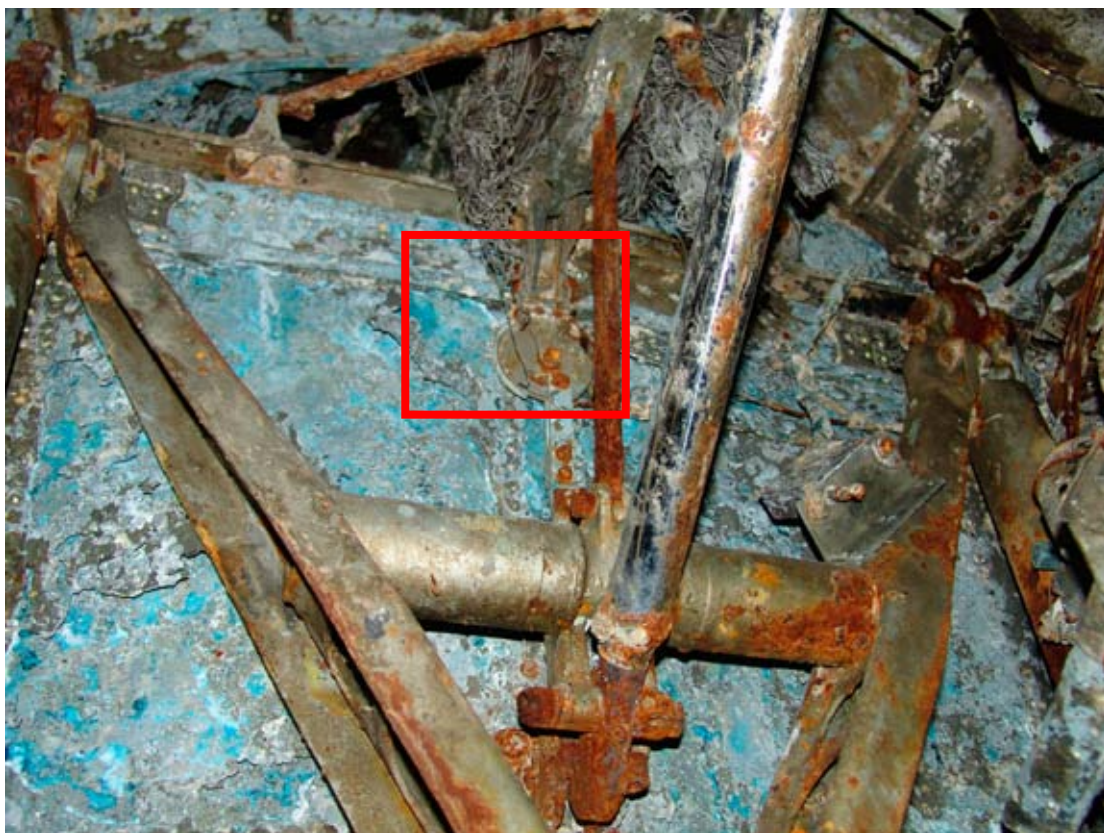
Drivskivan som skjuter ner låskolven står i låsläge. Foto 03279 CM.

Höger landstalls låskolv är nedskjuten till låsläge. Låshaken som hålls fast av kolven är dock inte i ingrepp (stället är några cm framför låst läge). Detta kan bero på att stället fallit ned med spärrspaken i nedfällt läge, att drivskivan dragits till låsläge av sin

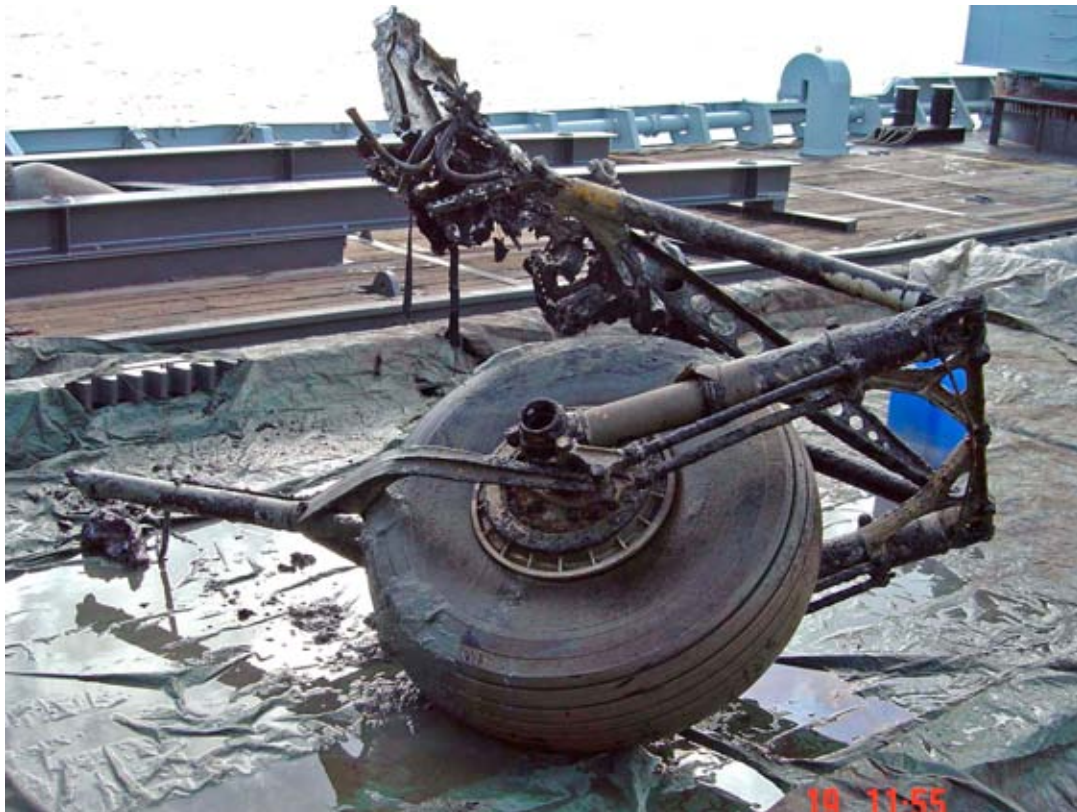
Före bärgningen satt vänster landställs vänstra ben fast i vänstervingen. I höger ben satt endast en mindre del av den främre vingbalken fast. De delar av mittvingen i vilka höger landställsben varit fäst har inte återfunnits. Bakre landställsstötan har brutits loss från sin infästning i vingen, sannolikt vid nedslaget.

Då vänstervingen skulle bärgas fäste man lyftsling i landstället. När den inre delen av vingen kommit upp en bit ur leran, medan vingspetsen låg kvar, uppstod sådan belastning på landställets infästning att stället lossnade från vingen.

Vänster landställ på Belos däck efter bärgning hösten 2003.

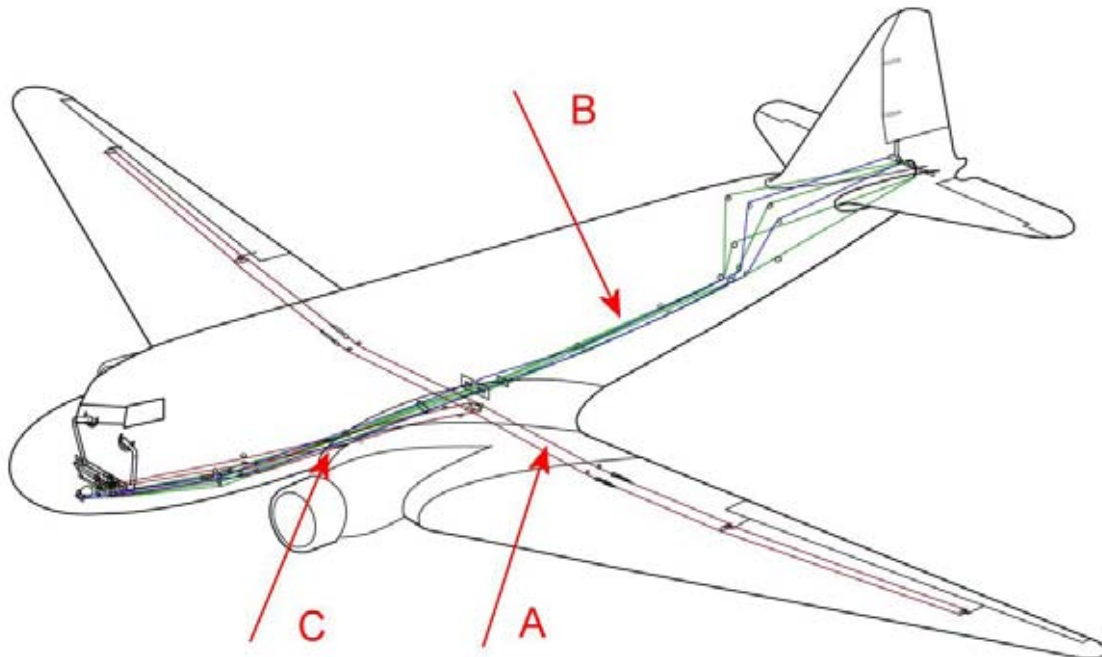
Styrsystemet i C-47 (DC-3). Pilarna visar positioner för avbrott. Linor för skevroder har färgats röda, höjdroder gröna och sidroder blå Skiss av SH.

Flygplanet manövreras med konventionella roder som med ett vajersystem är förbundet med de båda styrrattarna i cockpit. Vajersystemet har undersökts med avseende på splitterskador eller annat som skulle kunna förhindra eller försvåra manövreringen. Några sådana skador har inte kunnat iakttagas. Dock är flygplanet kraftigt skadat i främre delen, och styrutrustningen i cockpit är kraftigt sönderslagen, varför endast vissa delar kunnat undersökas. Samma sak gäller den inre delen av vänstervingen. En sidroderlina är avsliten vid [C], vilket troligen skett då vänstervingen slets loss från flygplanskroppen. De största skottskadorna är i inre delen av vänstervingen och i bakre delen av flygplanskroppen. Skevroderlinorna tycks dock ha varit helt intakta och utgör en av de få förbindelserna mellan flygplanskropp och vänster vinge efter nedslaget. De slets dock av (vid [A] i skiss ovan) när HMS Belos bärgade vänstervingen. I flygplanskroppen bakom cockpit har roderlinorna kunnat följas ända bak till stjärten utan att några andra skador än nedslags- och bärgningsskador kunnat ses. För att möjliggöra åtkomst i vraket klipptes höjd- och sidroderlinor av vid [B].

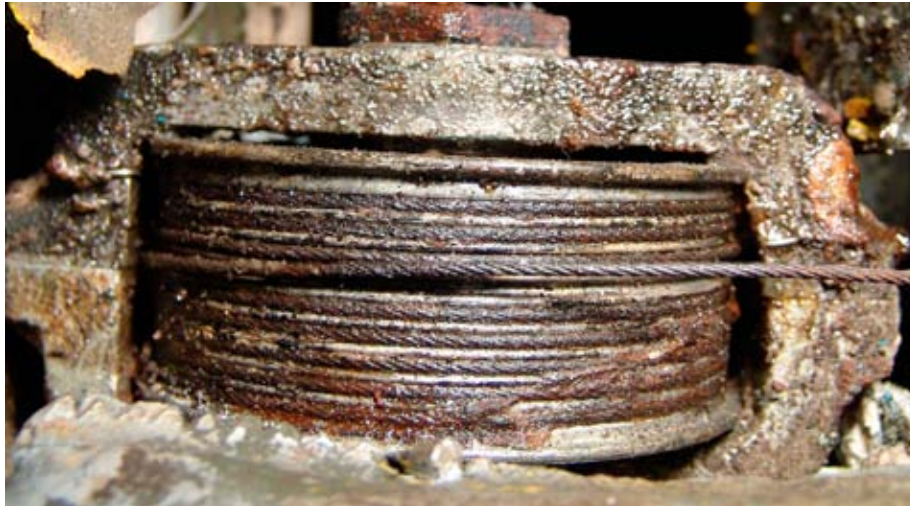
Sidtrimvajerens läge på lintrumman indikerar trimläge ca 6° nos höger. Foto 01991 CM.

Trimroder med mekanismer har undersökts. Vid ett motorbortfall är det normalt att man trimmar sidroder mot den gående motorn, för att minska behovet av sidroderutslag som fordrar relativt stort tryck på sidroderpedal (på den gående motorns sida).

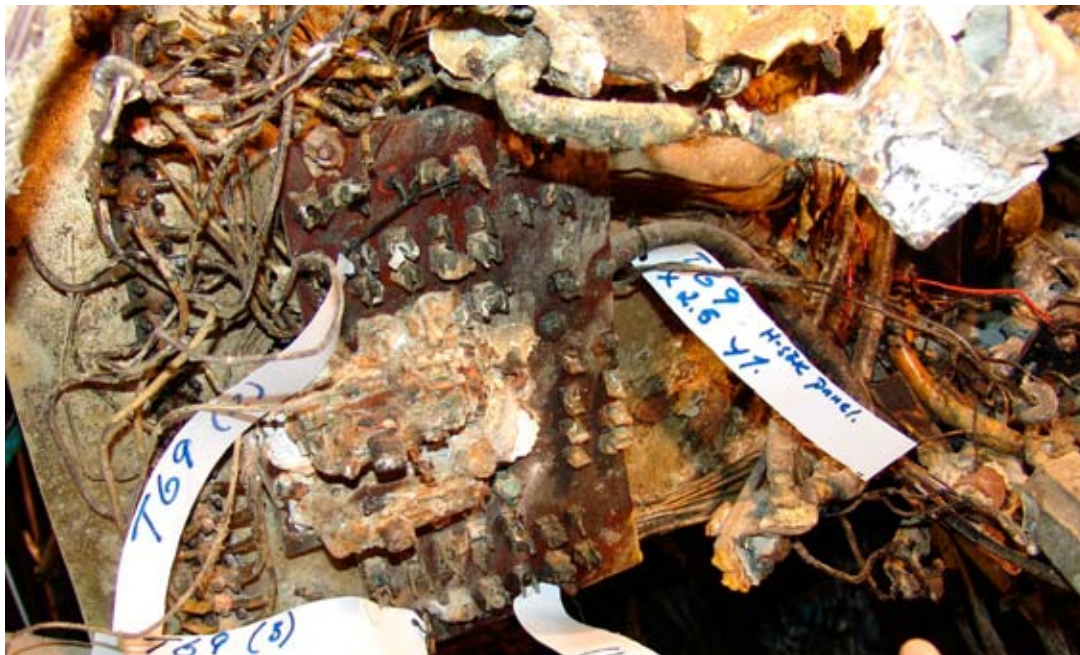
T069, säkringspanel och kopplingscentral.

Bakom Crew Entry Door på vänster sida fanns flygplanets säkringspanel och kopplingscentral. Säkringarna var av typ glasrörssäkringar, och ett antal saknas, medan andra är kraftigt mekaniskt skadade. Ett mindre antal har dock kunnat undersökas och inte i något fall har smältskador (utlöst säkring) kunnat ses.

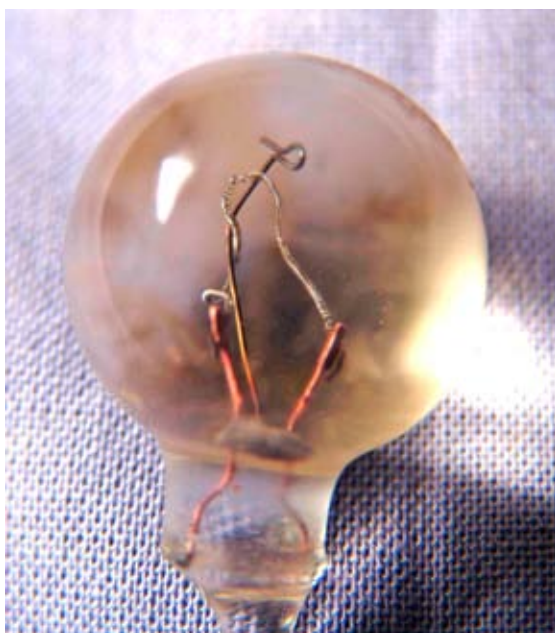
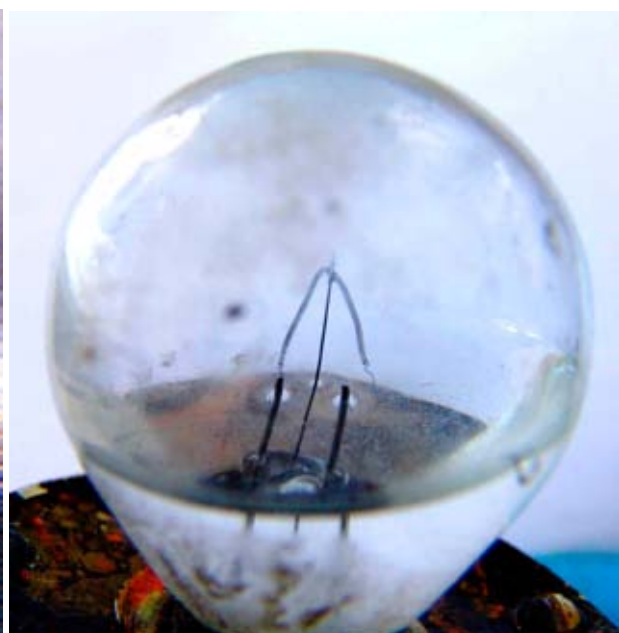
Ett antal glödlampor har påträffats och undersökts. Vid ett nedslag uppstår ofta sådana krafter att en tänd glödtråd sträcks ut. För små lampor kan krafter på flera hundra G fordras för att sträcka en glödtråd medan det för större lampor kan räcka med mindre än 100 G. Detta innebär således att en lampa kan ha varit tänd även om glödtråden inte är sträckt. Endast i ett fall har en sträckt glödtråd observerats. Enligt Terry Heaslip från Air Investigation and Research, Inc, visar glödlampa T067 tydliga tecken på sträckning från hög G-belastning i tänd tillstånd, medan experter från Bodycote CSM är mera tveksamma. Endast omfattande prov i laboriemiljö kan ge större säkerhet i denna bedömning.

T067 från höger sarg i cockpit. Sträckt glödtråd! T348, från innerbelysning. Ej sträckt glödtråd!
Foto 01145 o 02348 CM.
