Teknisk utredningsrapport över haveri med Tp 79 nr 001 (2007)

**Nedskjutningen av Tp 79 nr 001 (DC-3)
över Östersjön den 13 juni 1952**

**Utredningen är gjord på uppdrag av
Försvarmakten**

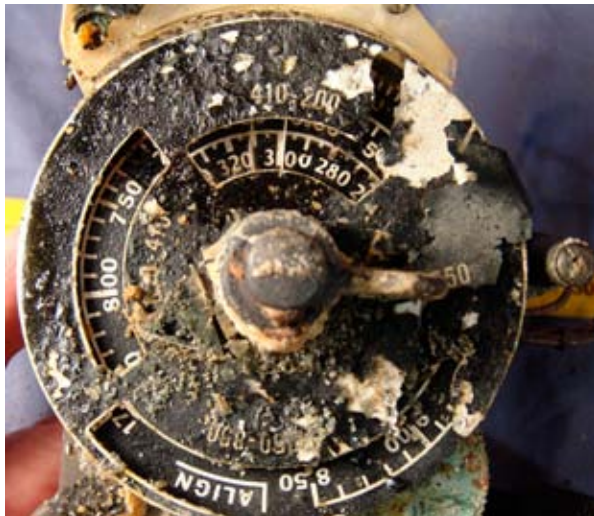
T255, panel till flygradiopejl (Frp 3). Inställd på ca 300 kHz.
Foto 01165 CM.

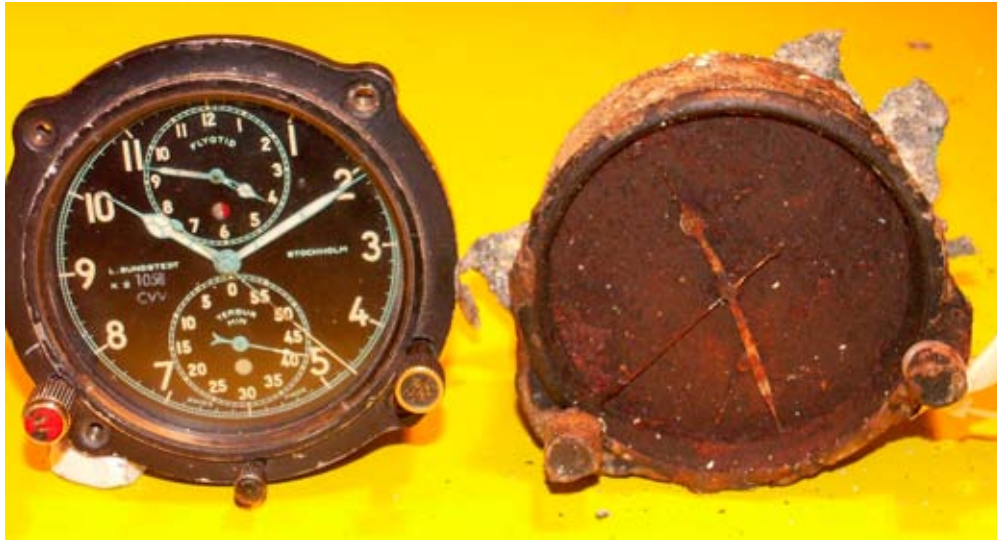
Referensur och F130, flygplanur från cockpit.

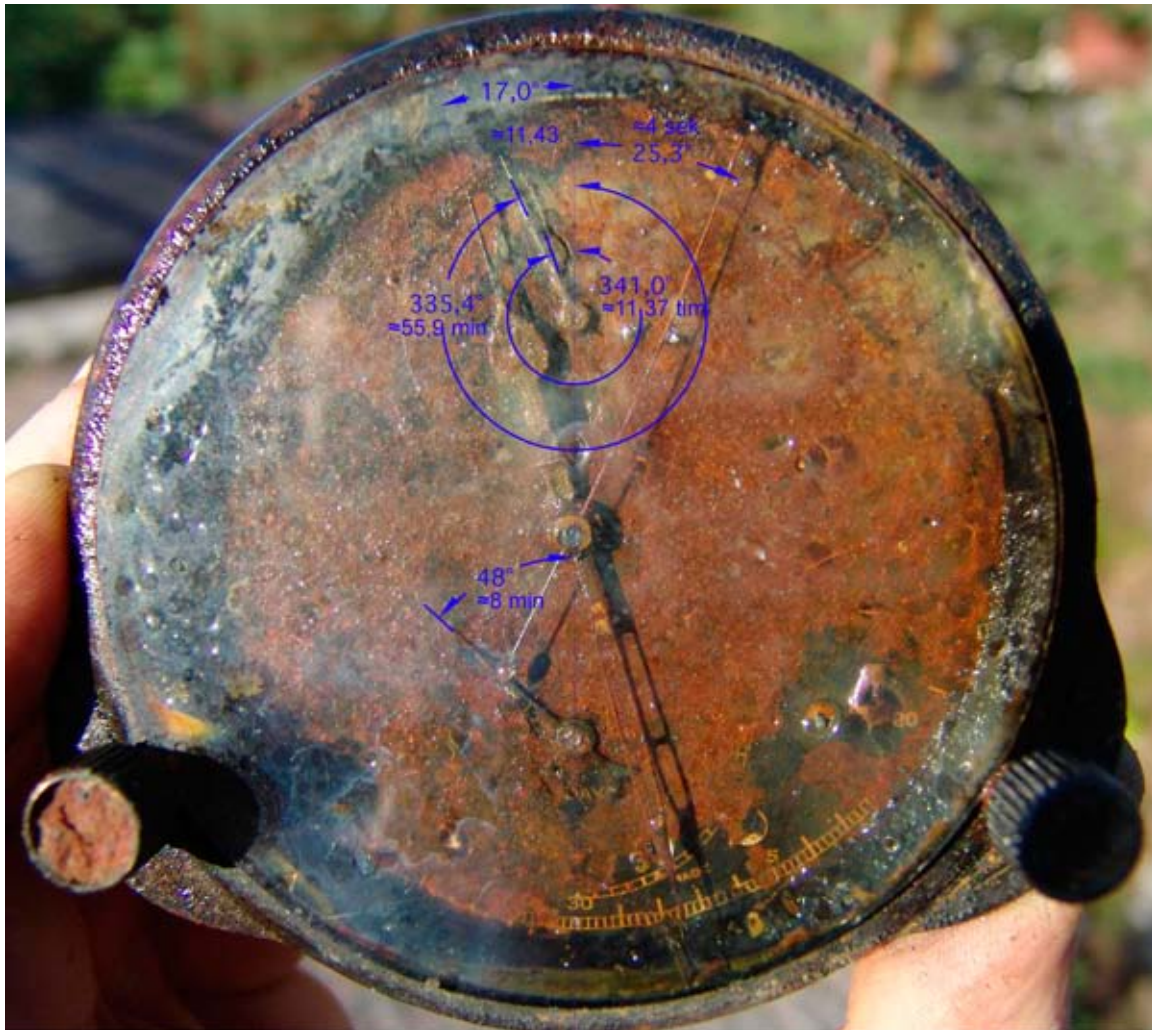
T306, flygplanur, troligen från kabin.

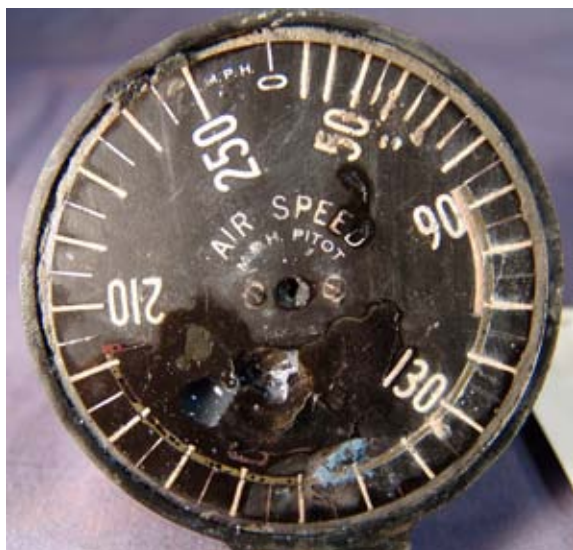
F155, fartmätare.

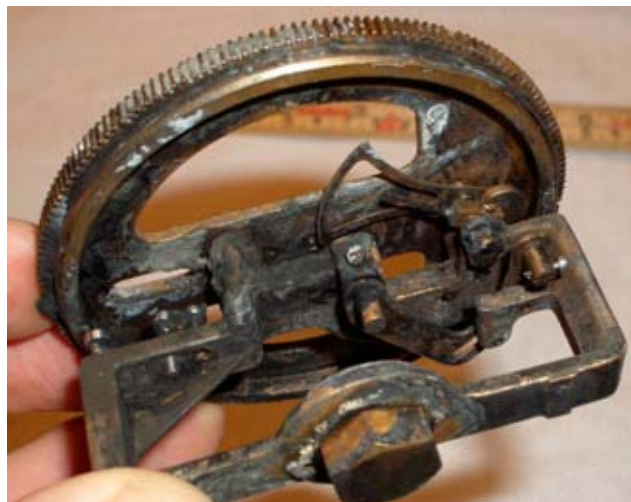
T281, fartmätare

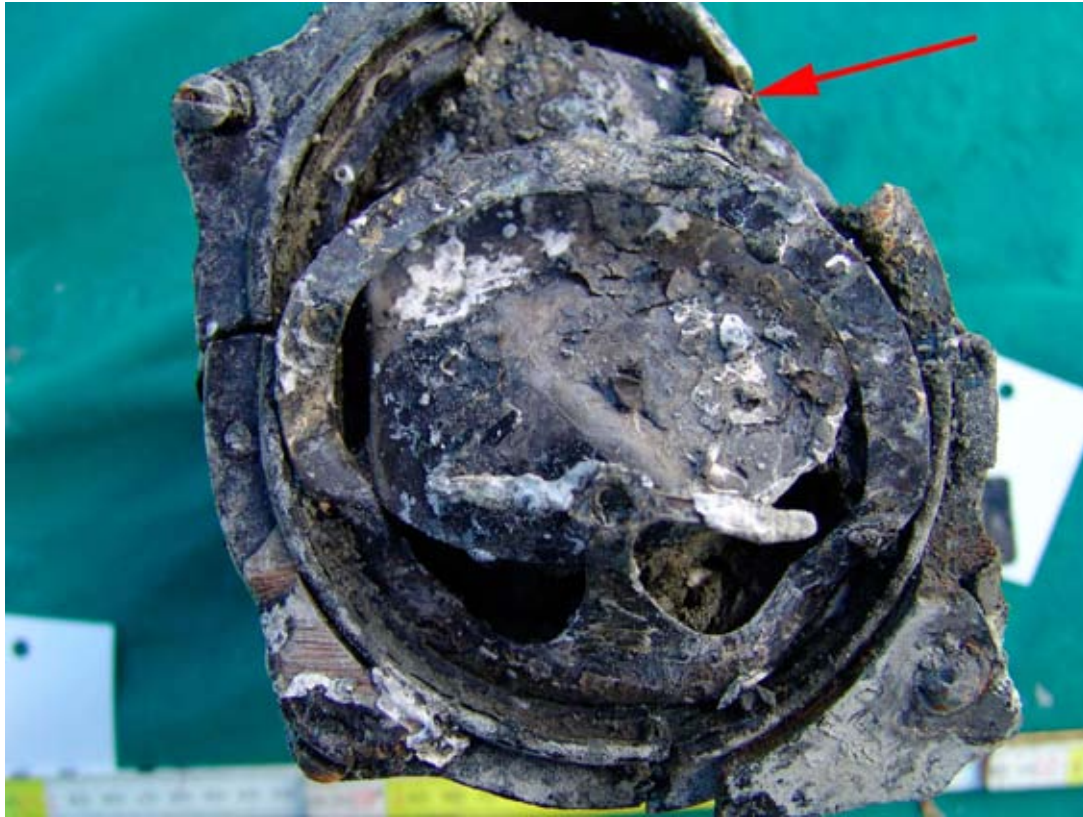
T382, horisontindikator av märke Sperry. Pilen pekar på indikering för rakt upp. Foto 02418 CM.

Två indikatorer för attitydpresentation har återfunnits. Båda återfanns i isplatta 6, någon meter framför cockpit:

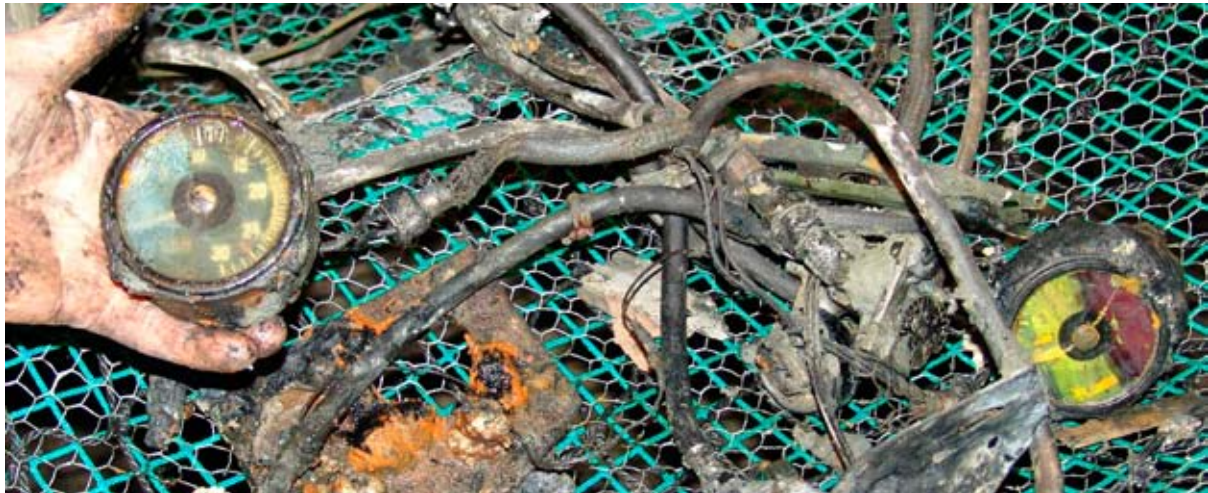
T291 och T286, instrument som indikerar motorvarvtal.

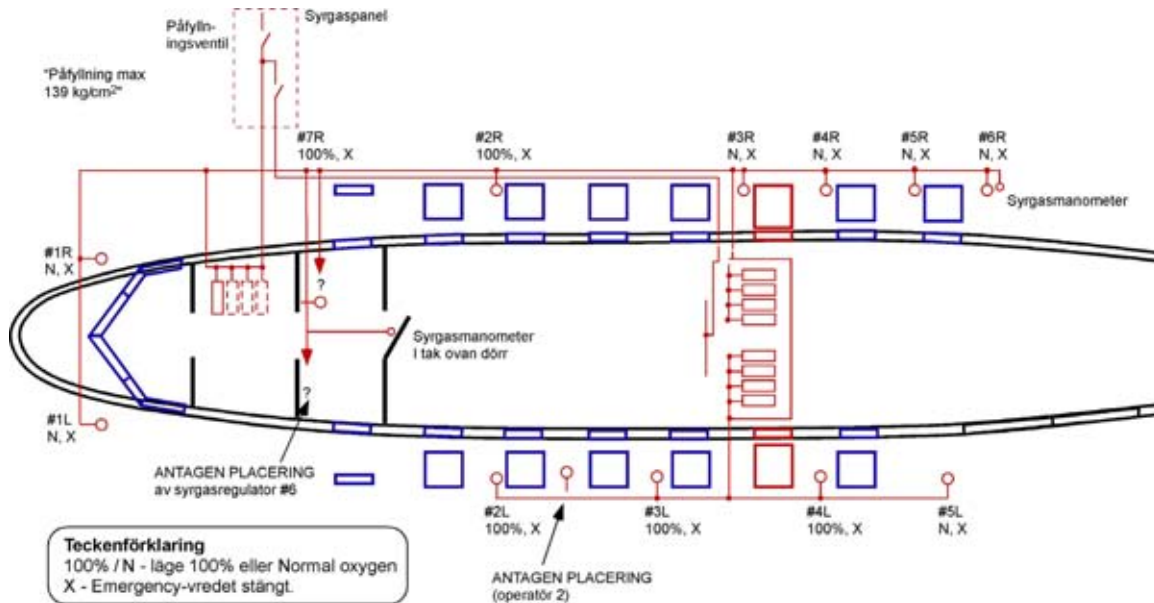
Syrgassystem. Grov rekonstruktion.

Det har inte varit möjligt att rekonstruera ledningsdragningen fullständigt, men det förefaller som om alla uttag varit kopplade på samma ledning. Det vore logiskt om uttagen i cockpit försörjts från syrgastuberna i cockpit och uttagen i kabinen från tuberna i kabinen. Någon ventil eller annan avskiljande enhet har dock inte påträffats, men kan inte heller uteslutas.

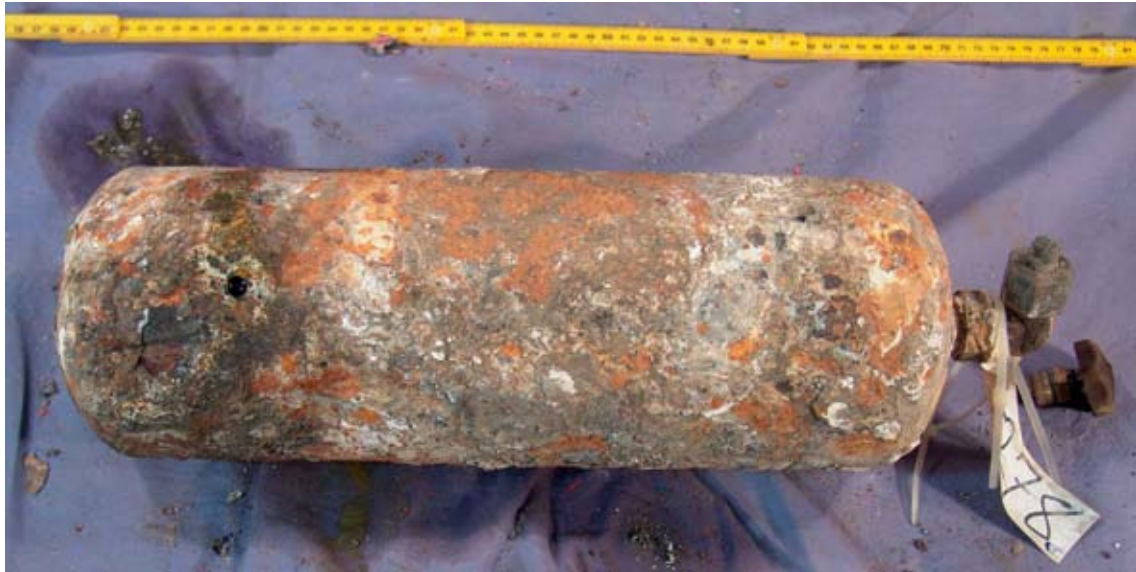
T278, syrgastub från cockpit. Hål borrades, varvid vatten rann ut.

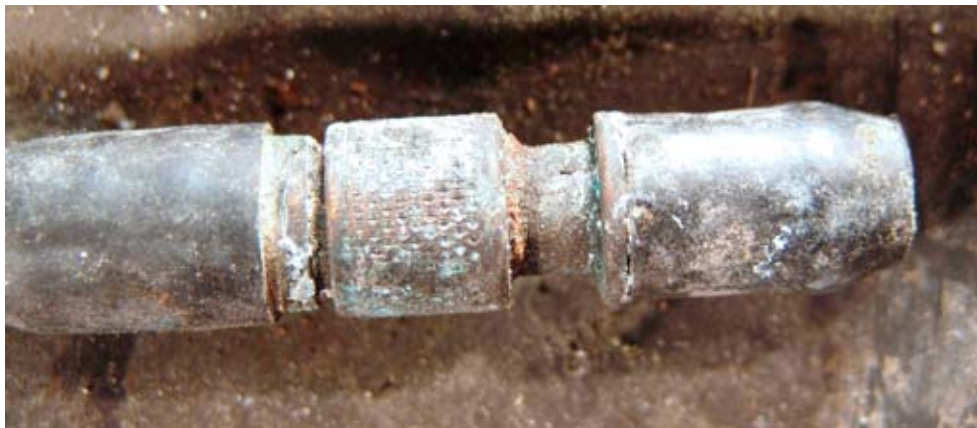
Muninblåsningsventil till flytväst P134 i osäkrat läge.

Ingen av de bärgade flytvästarna har skador av beskjutning eller splitter. En flytväst (P134) har ett mindre hål på baksidan.

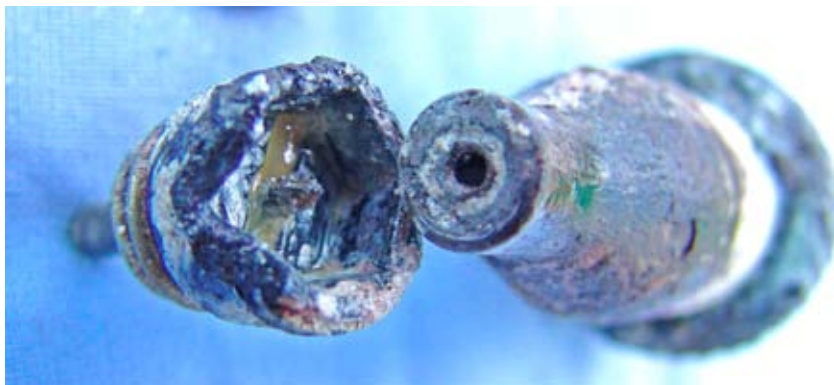
T301, utlöst patron till flytväst P020B (gruppchefens).

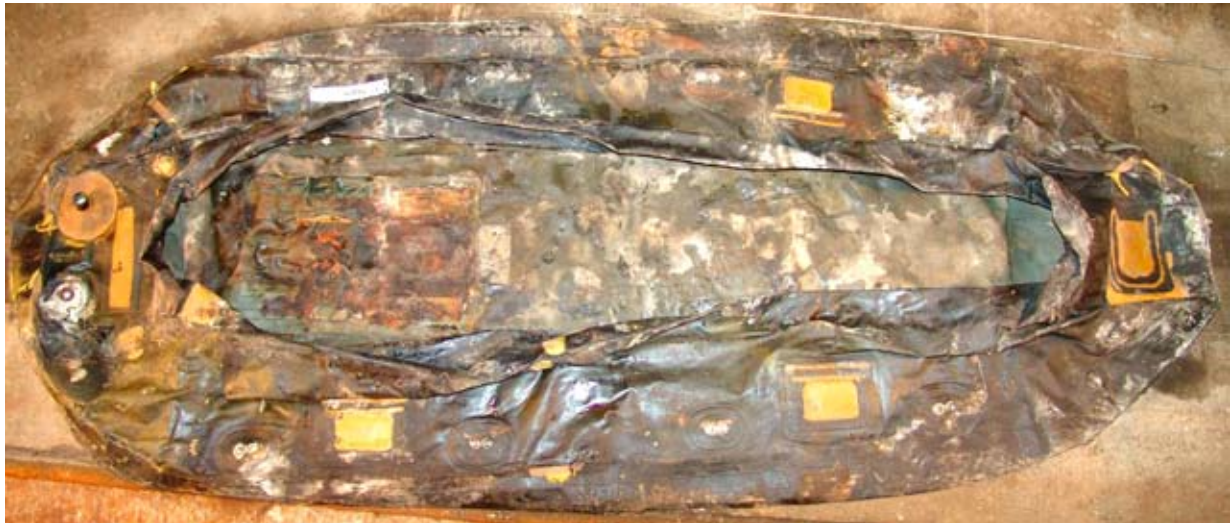
F121, livbåt bärgad hösten 2003.

I samband med bärgningen av flygplanet återfanns en livbåt (F121) med utrustning på vänster vinge, liggande i sitt hölje. Vid bärgningen åkte livbåten ur höljet. Båten har inga andra skador än sådana som orsakats av miljöpåverkan. Båten har inte varit utlöst. Livbåten var märkt med individnummer 198.

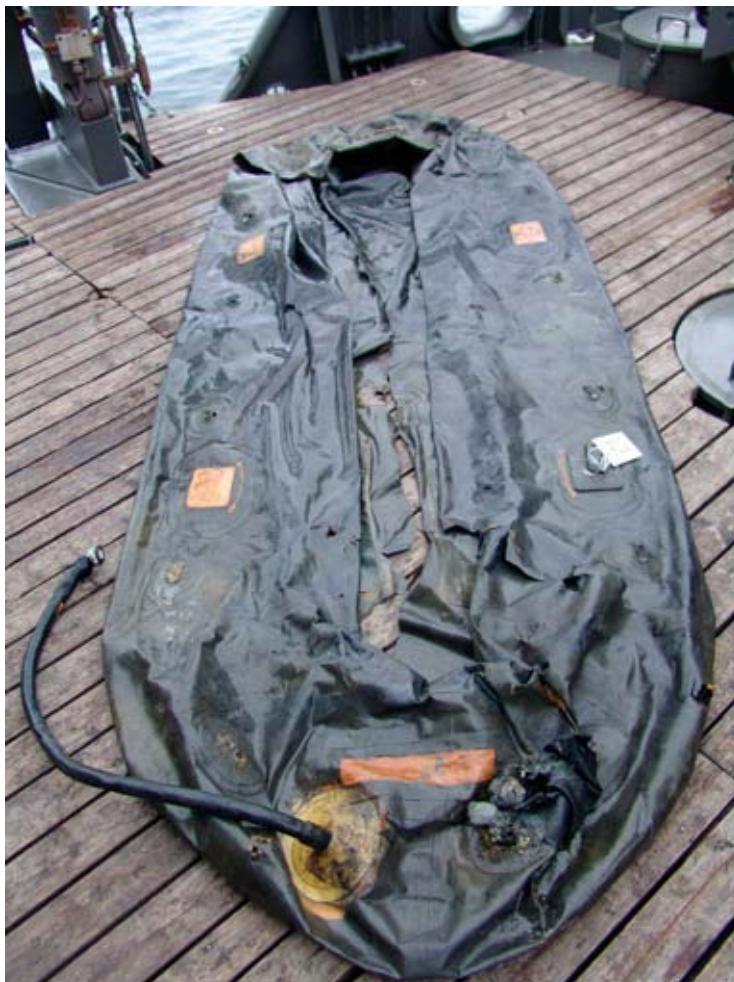
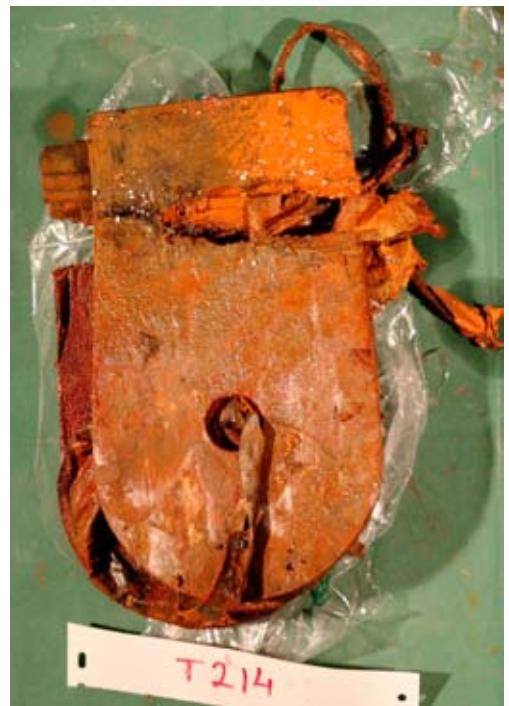
F702, livbåt på Furusunds däck och T214, luftpump till livbåt.

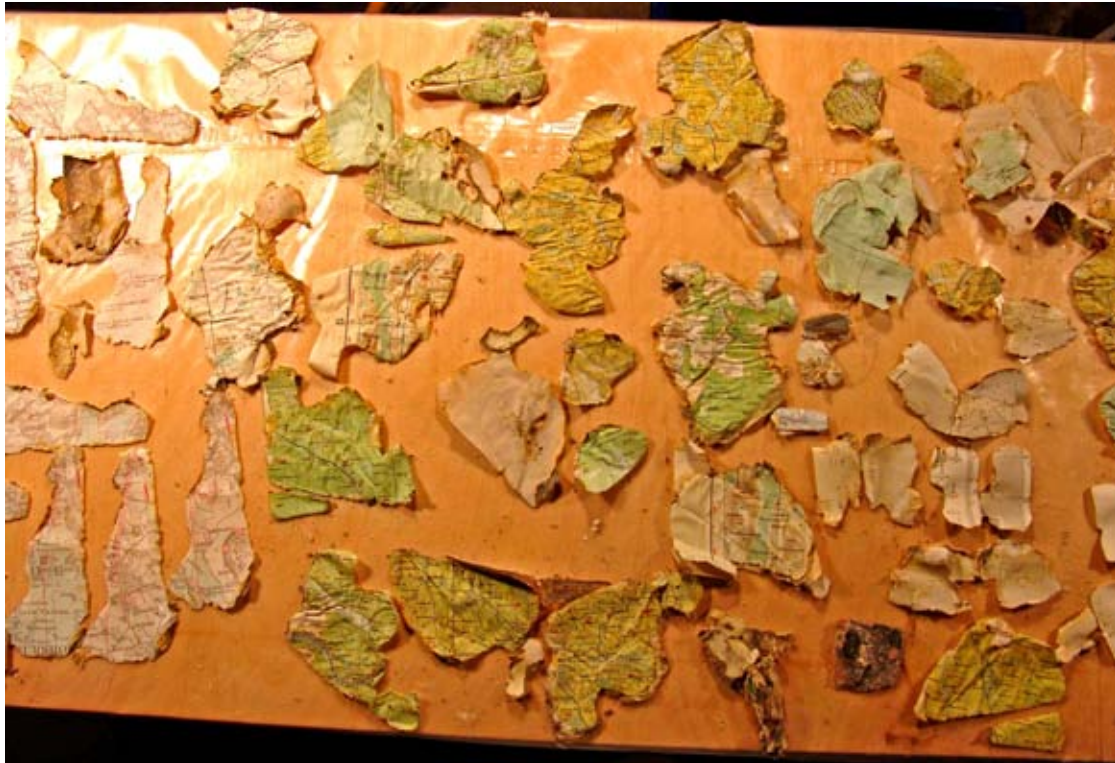
T259, delar av sjökort och landkarta.

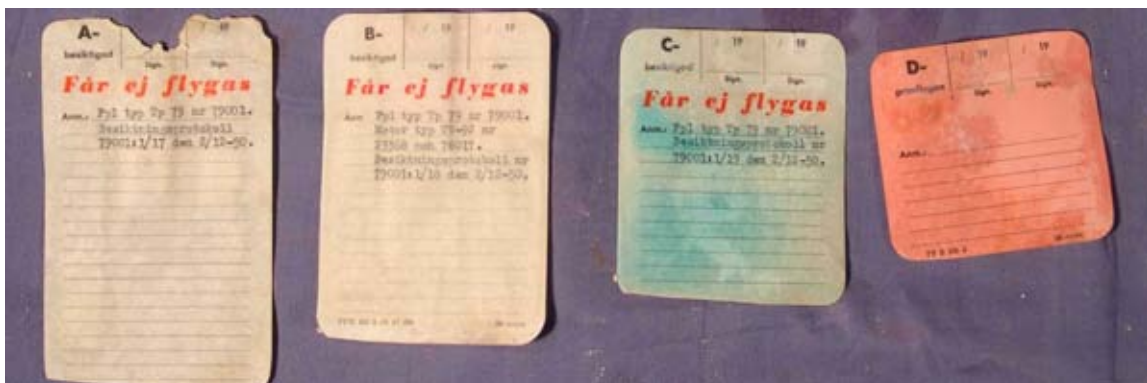
T713 Besiktningsprotokoll.

motorerna är av typ TW 92 nr 23368 och 78017, samt att D-provflygning skett 20/12 1950 av "Lil" (Åke Liljeberg).

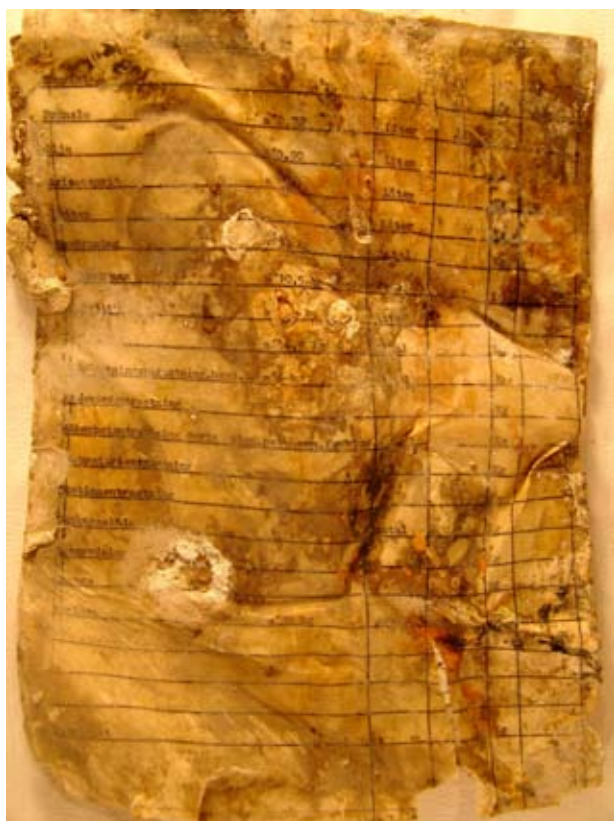
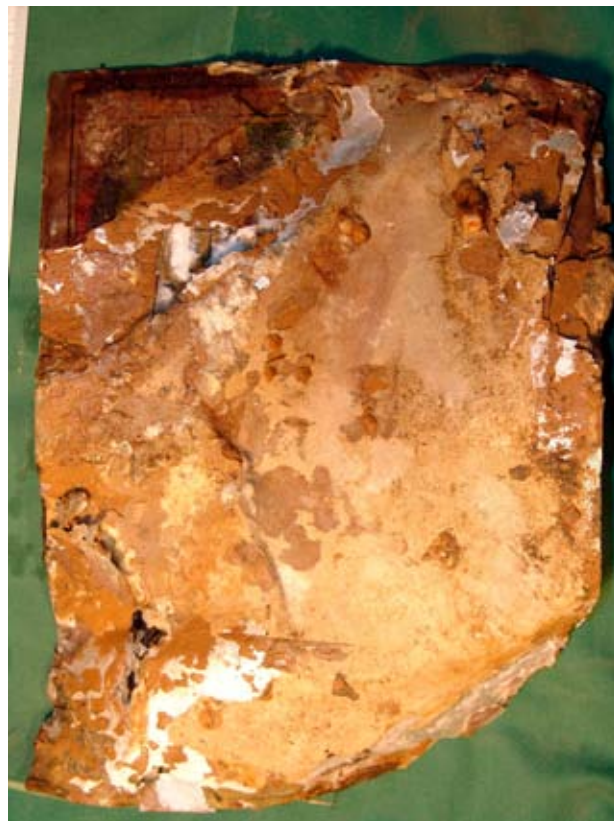
P162, lasttabell framsida

P162, lasttabell baksida

Osäkra siffror har skrivits inom parentes. Notera att antalet flytvästar är angivna till tio st. och antalet fallskärmar nio st. Startvikten är svårläst men är troligen angiven till 12 050 kg. Tabellen är utförd på ett sådant sätt att det är sannolikt att den fylldes i för varje flygning och att därför de angivna siffrorna torde vara de mest aktuella för den sista flygningen.

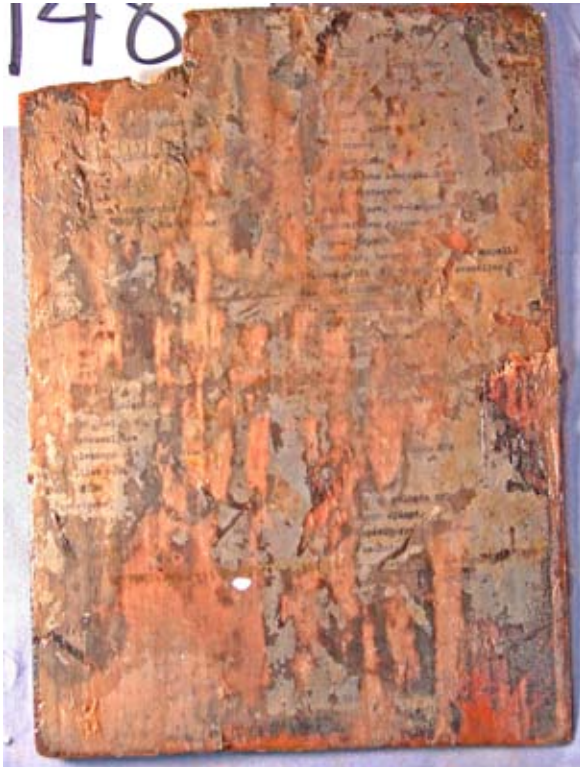
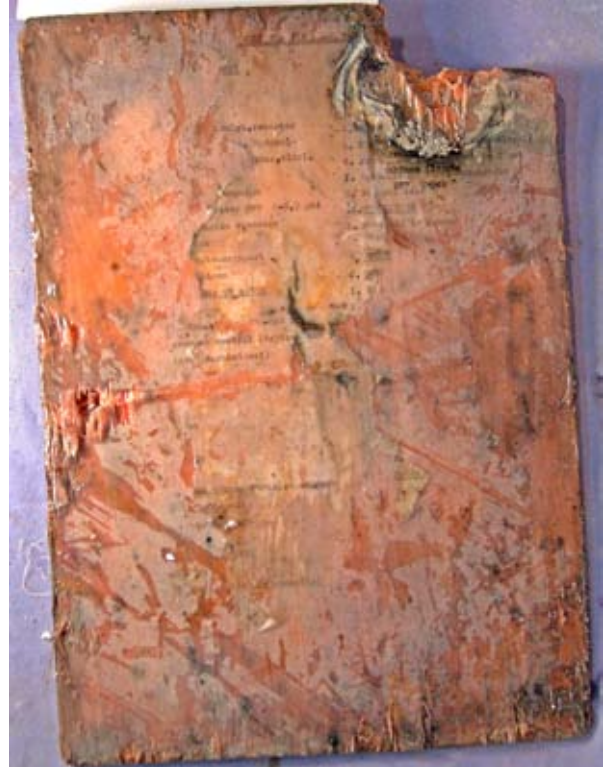
F148, checklistor, fram- och baksida.

F148 är checklistor som är svårt skadade, och endast delar går att läsa. Troligen är det standardchecklistor och någon nödchecklista, t.ex. enmotorflygning. F148 bärgades av HMS Furusund från botten vid sidan av navigatörsutrymmet. T731 är ett fragment av en checklista, som återfanns i isblock 2 några meter längre norrut. Det är möjligt att T731 är en del av F148.

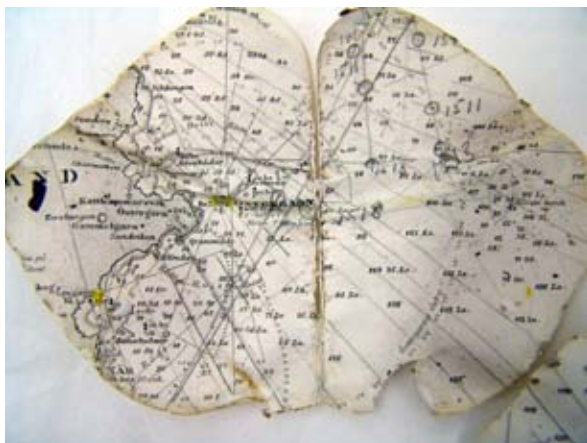
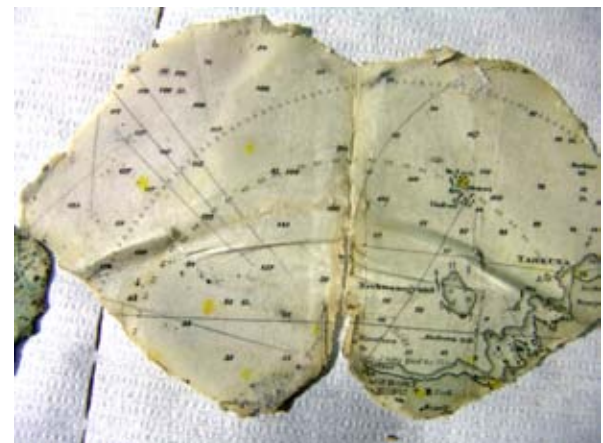
T260, mindre delar av sjökort.

T260 består av några mindre delar av sjökort. Ovan till vänster visas en del med inritade pejlstreck utanför Östergarn på Gotland. På kartan står siffrorna 1511, 1513 och 1518,

vilket förmodas vara tider från en annan flygning. Till höger en del med Dagös västra udde, med pejlstreck mot fyren Ristna. Sjökortet är inte plastat utan noteringarna tycks vara gjorda direkt på kartan.

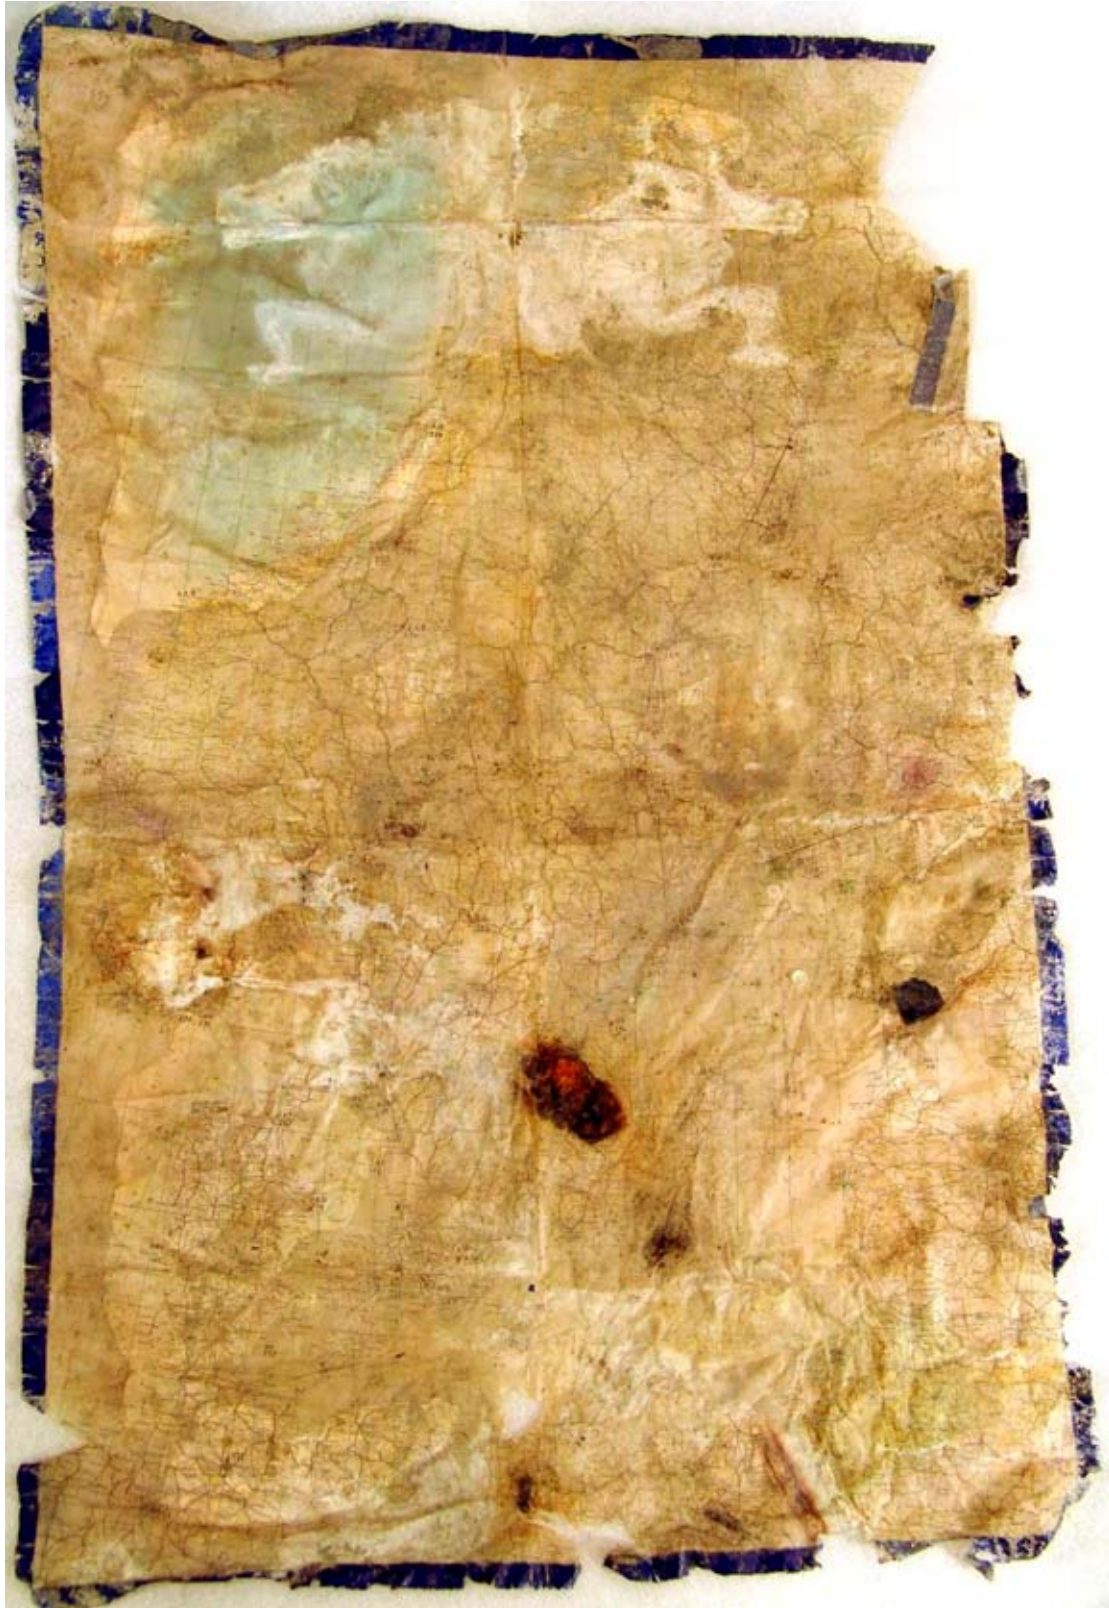
T712, navigatörens karta.

En karta – T712 – återfanns i isblock nr 2, några meter från cockpit. Kartan täcker stora delar av Skandinavien från Treriksröset i norr till Hamburg i söder och från Bergen i väster till Helsingfors i öster. På kartan finns några fläckar som ser ut som brännskador. Utredningens resurser har inte medgett en laboratorieanalys, men om det är brandskador kan de mycket väl ha uppstått i anslutning till nedslaget, genom att kartan kommit i kontakt med heta föremål.

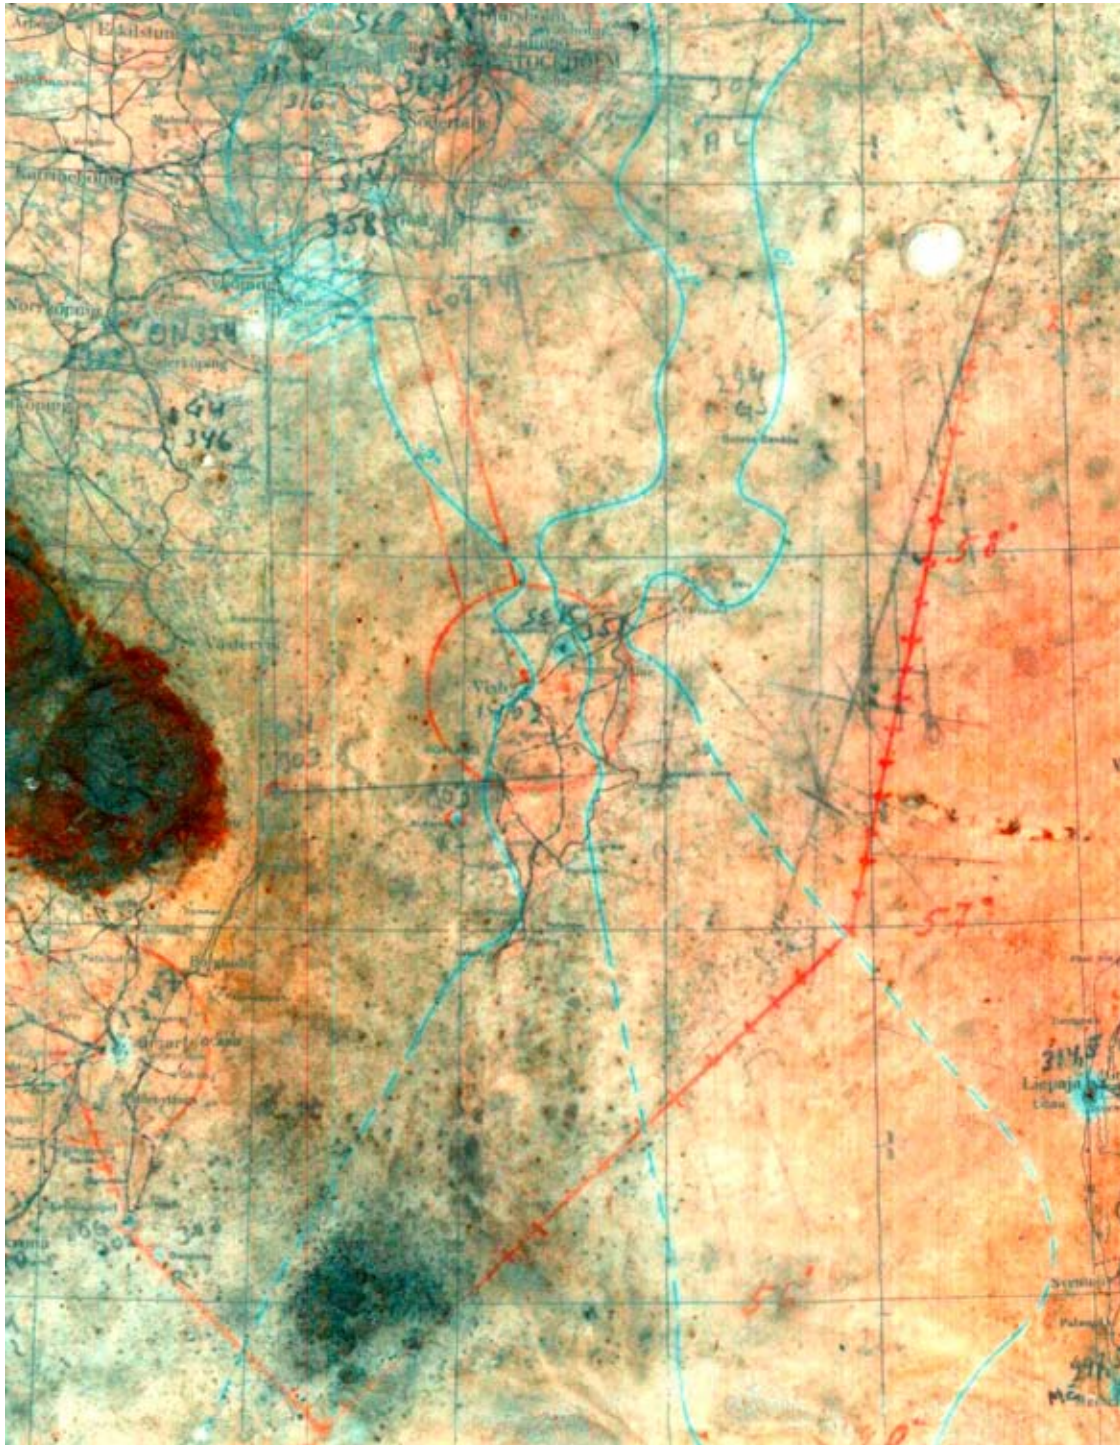
T712, navigatörens karta med framhävande av röd färg T712 Nav karta röd, del, Krigsarkivet, scan.

T712, navigatörens karta, hade ett antal röda gränslinjer. Genom att filtrera fram röd färg syns de röda linjerna tydligare. Enligt *Sture Remberger*, navigatör på Catalina 1952, utvisar dessa röda linjer FIR-gränser (gränser för flyginformationsområden). Tvärs linjerna har korta streck ritats. Avstånden mellan strecken varierar oregelbundet mellan 9 och 17 km. Utredningen har inte lyckats fastställa avsikten med strecken.

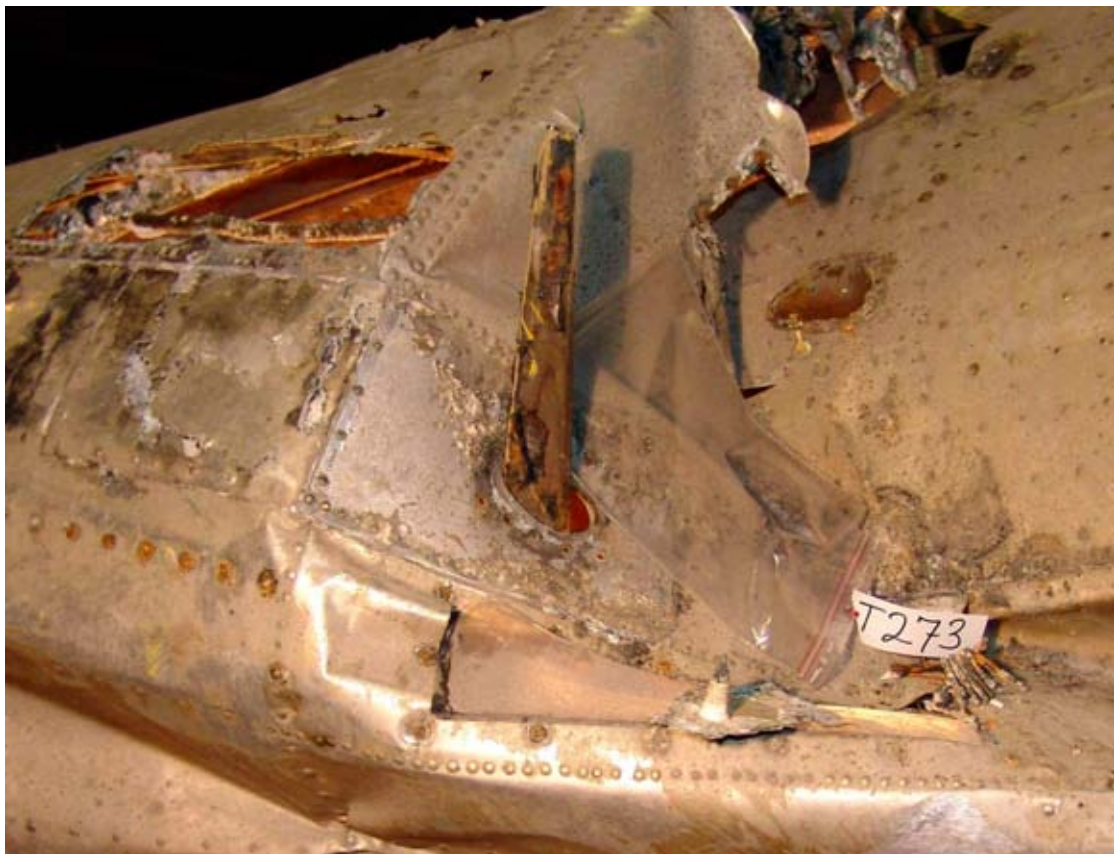
P169 (tillika T273) är en nyckelknippa med nio nycklar som hade en något oväntad fyndplats på skrovet ovan signalistens fönster på höger sida av skrovet. Polisen har ej lyckats fastställa till vem den hörde.

T273, nyckelknippa nere till höger.

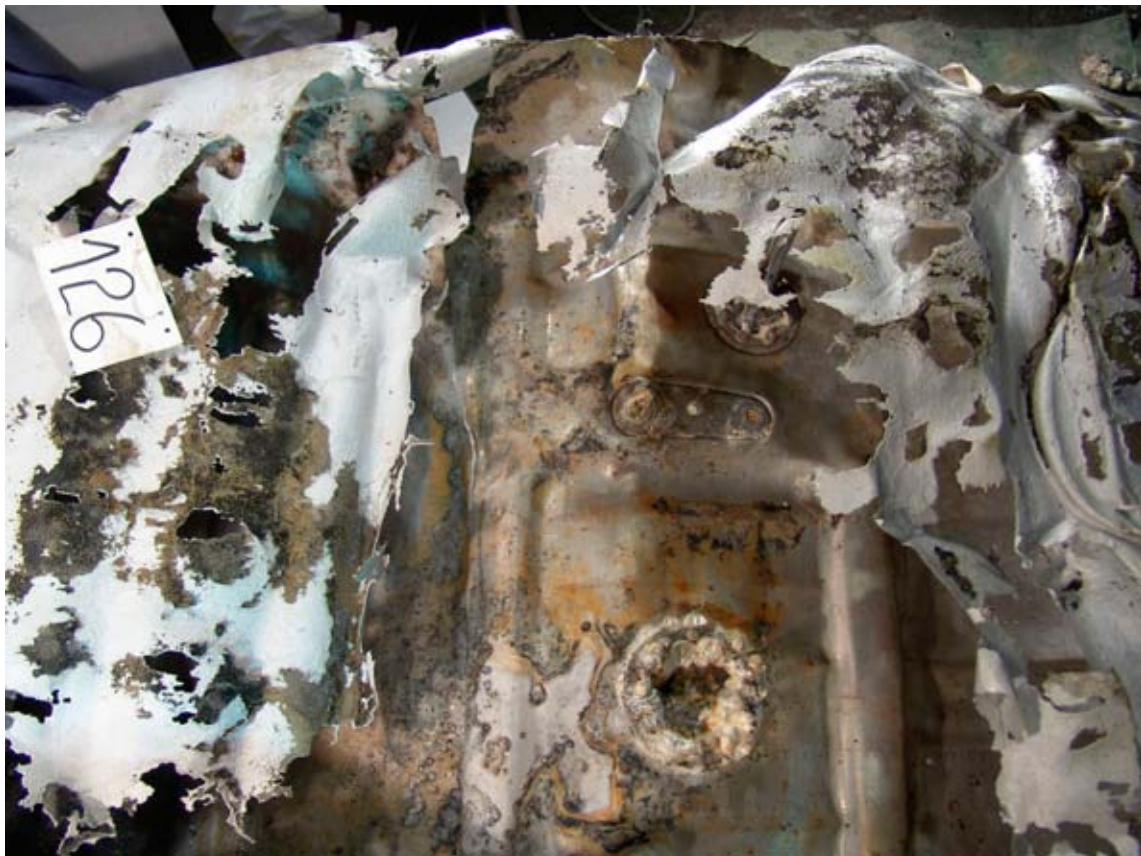
Foto 03147 CM

Vid den inledande besiktningen av vrakdelarna föreföll ett stort antal av dessa uppvisa brandskador. Exempelvis hade vänster sidas bränsletankar skador, som såg ut att vara orsakade av brand.

Undersida av vänster främre bränsletank (F126).

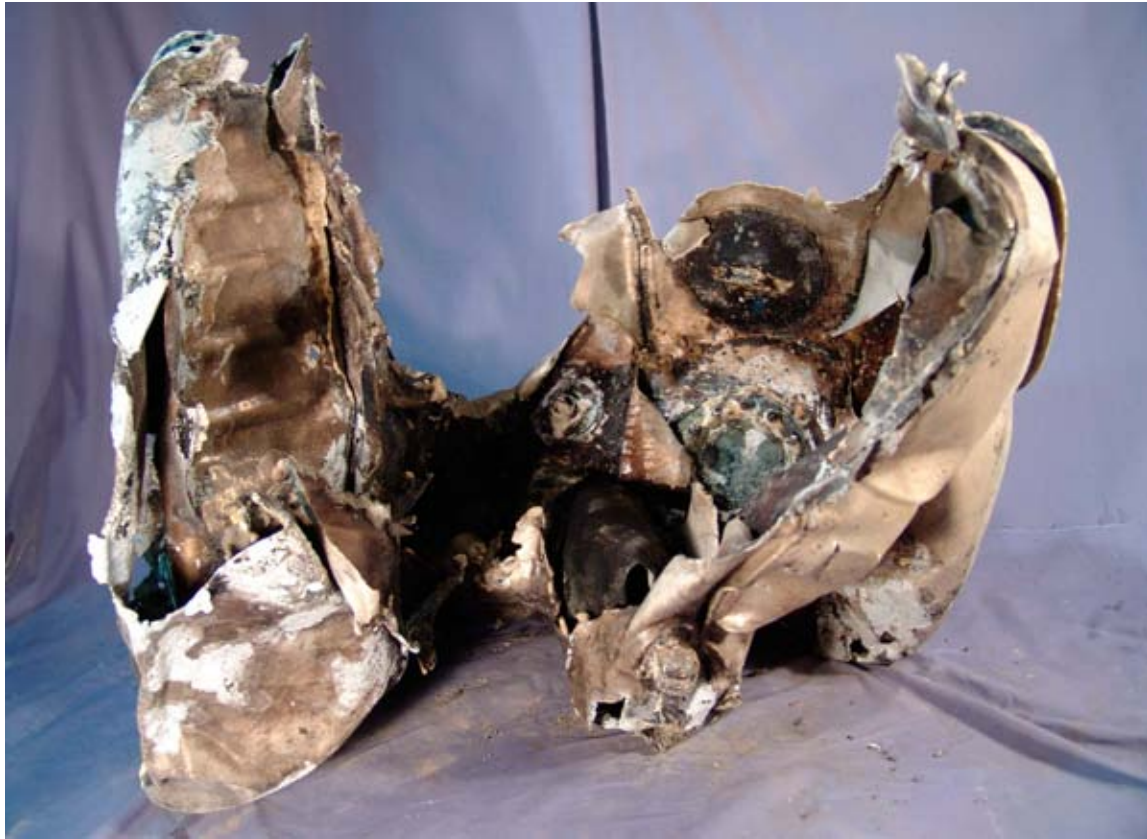
Foto 02654 CM.

Enligt MiG-piloten Osinskij brann det i vänster motor. Denna är visserligen kraftigt skadad, men alla återfunna gummidetaljer och andra värmekänsliga delar har undersökts och inga av dessa uppvisar några värmeskador. Den primära källan till branden var oklar ända tills HMS Belos i slutet av maj 2005 fick upp vänster motors oljetank.

B8074, vänster oljetank bakifrån.

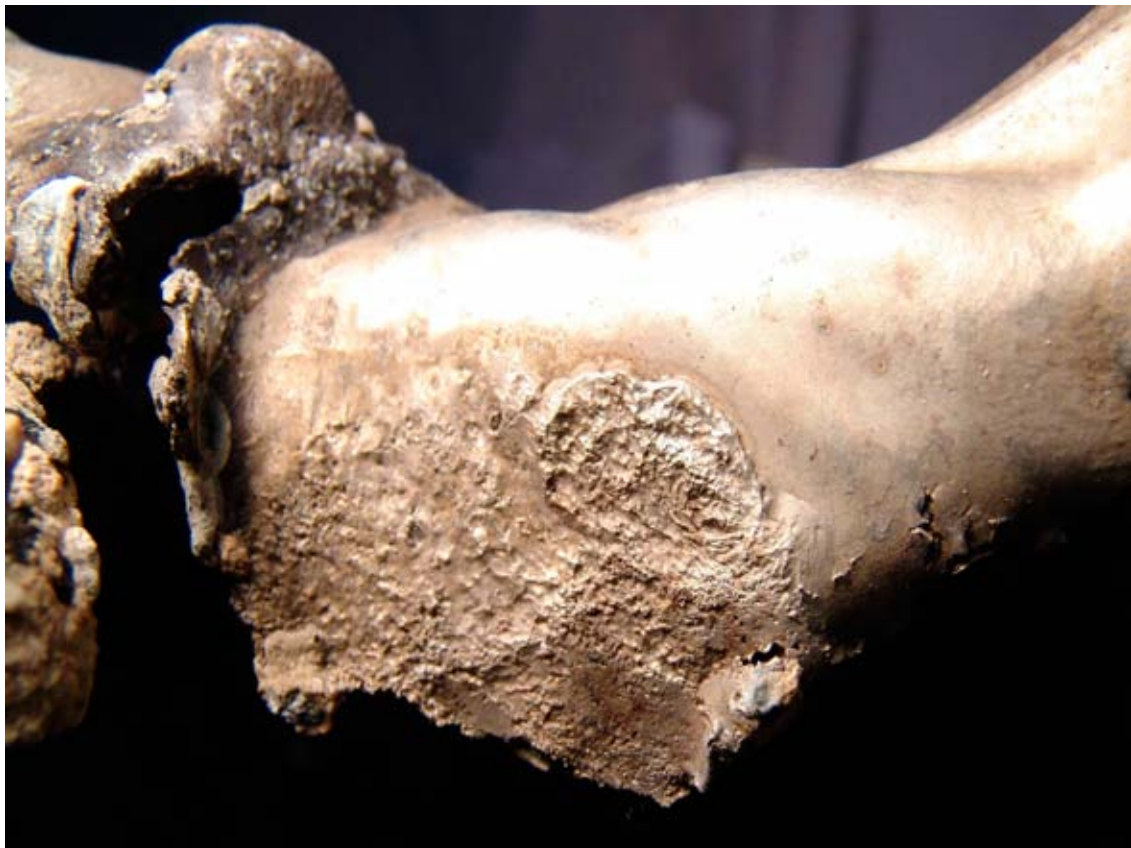
Foto 02664 CM.

Smältskada på vänster motors oljetank.

Oljetanken ger intryck av att vara sprängd inifrån och på flera ställen finns smält metall. Tanken har också skador som bedöms vara splitterhål. Eftersom stora delar av tankens övre delar saknas går det inte att utesluta en direkträff eller kraftiga splitter i detta område. Från vingplåten ovan tanken har inte några delar återfunnits. En del av skadorna har troligen uppstått i nedslaget.

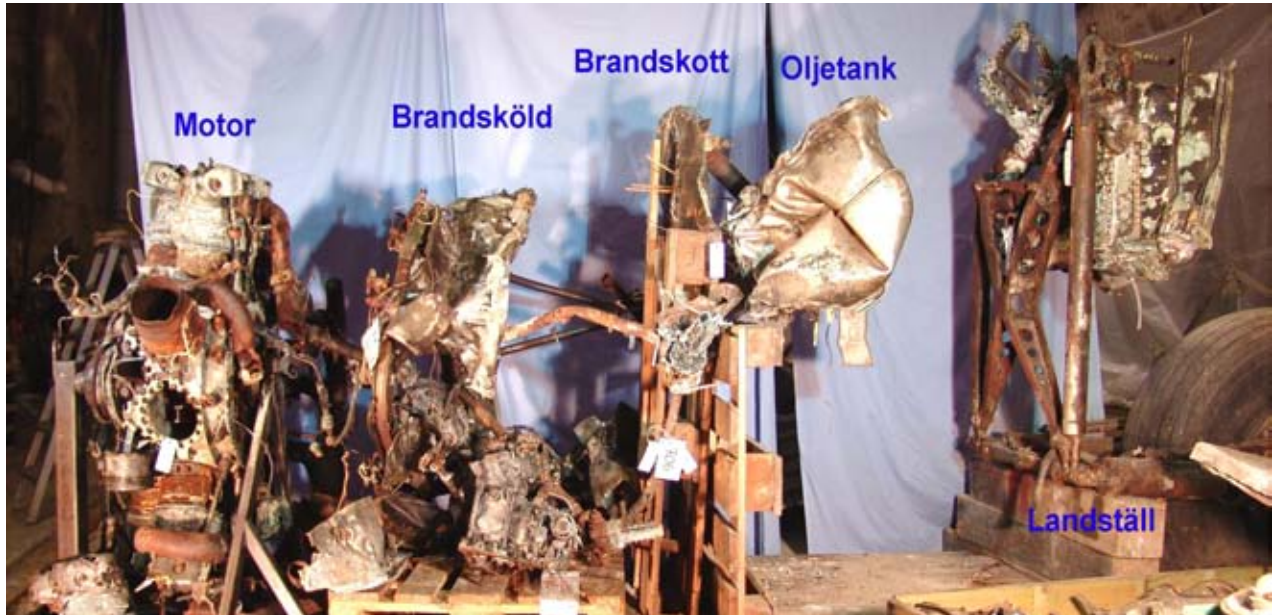
Bild 03205 CM.

Motor, brandsköld, motorupphängning, brandskott, oljetank och landställ uppställda med ungefär samma inbördes avstånd som i flygplanet.

Oljetanken är placerad i landställsbrunnens tak omedelbart bakom motorns brandskott. Framför brandskottet har inga brand- eller värmeskador kunnat noteras.

Bakom oljetanken har ett stort antal observationer av värme- och brandskador gjorts. Vänster landställ har kraftiga böjningar av stålet i höger ben, som enligt experter troligen krävt hög värme. Samtliga fönster, utom de längst fram (navigatörens och fönster 1), uppvisar värmeskador. På gummitätning vid påfyllningshål till bakre bränsletank och på landställsdäck finns krackeleringar orsakade av stark värme. På skrovsidan vid kabinen innanför filletplåtar, och i vänstervingen finns kraftiga mörkbruna avlagringar som bedöms härröra från brandrök. Inuti vingen, speciellt i bakre delen och inre delen, innanför flänsen mellan mitt- och yttervingen, finns skador som orsakats av kraftig uppvärmning. På mittbalken finns smältskador innanför skarven till yttervingen. På den tunna plast som ligger mot ytterskrovet i kabin finns smältskador. Innanför denna plast fanns isolering och ytterligare plåt och på dessa har inga värmeskador observerats. Detta innebär att miljön invändigt i kabinen troligen ej påverkats av branden.

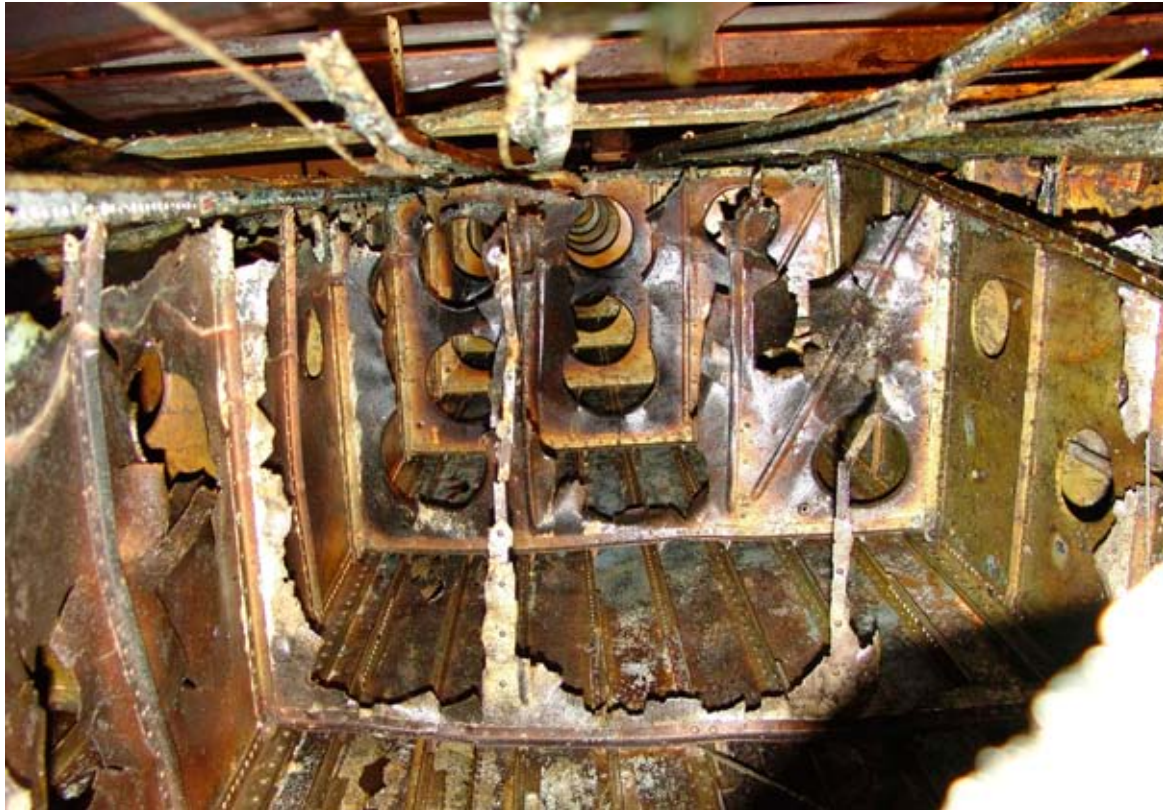
Foto 03382 CM.

Mörkbruna avlagningar i vänstervingen. Sett från vingroten.

Brandskador har påvisats i oljetank, på vänster landställ, utmed flygkroppens vänstra sida samt i inre delen av vänster vinge. Den längst fram belägna brandskadan finns i oljetanken som sitter upptill i landställschaktet omedelbart bakom brandskottet till vänster motor. Avlagringar i form av sot och mindre värmeskador har iakttagits i vänstervingen från den inre delen halvvägs ut till spetsen.

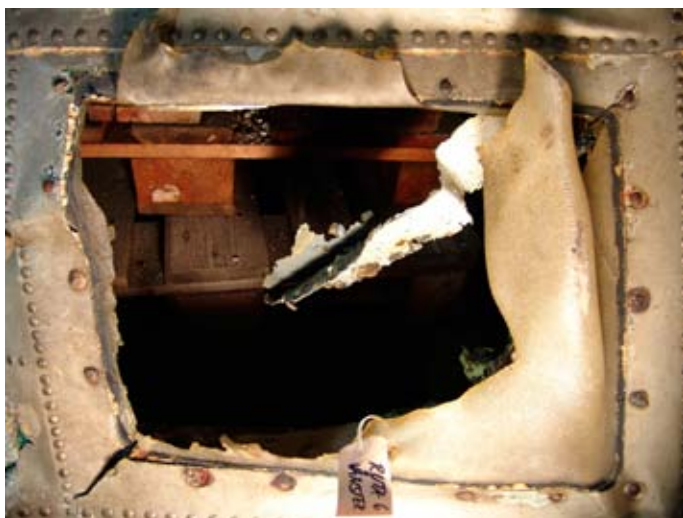
Foto 00989 CM

Fönster nr 6 på vänster sida. Observera att plexiglasen är kraftigt böjt och knottigt.
