Teknisk utredningsrapport över haveri med Tp 79 nr 001 (2007)

**Nedskjutningen av Tp 79 nr 001 (DC-3)
över Östersjön den 13 juni 1952**

**Utredningen är gjord på uppdrag av
Försvarmakten**

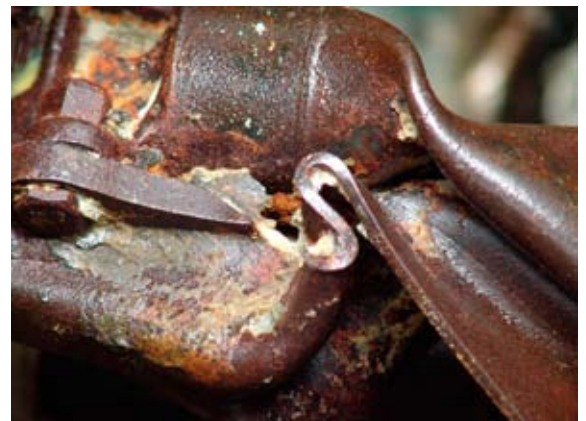
Foto 04542 CM

Detaljbild på vänster landställ. Observera böjningen av stålfläns.

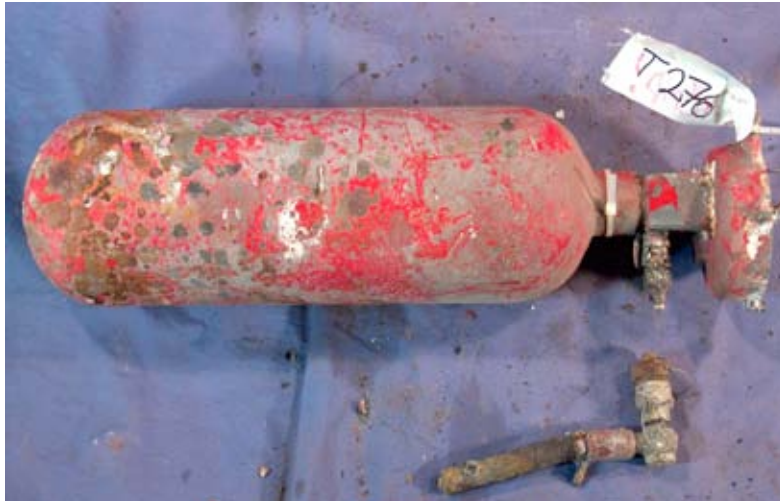
T276, motorbrandsläckare. Till höger ses mekanismen (ej utlöst).

Ytterligare tre brandsläckare har påträffats. En av dessa (T022) har varit monterad på omformarlådan (vid elcentralen längst fram i kabinen). Motorbrandsläckaren har varit monterad i cockpit och den tredje har troligen suttit vid navigatörsstolen. Ingen av dessa tre brandsläckare var utlöst.

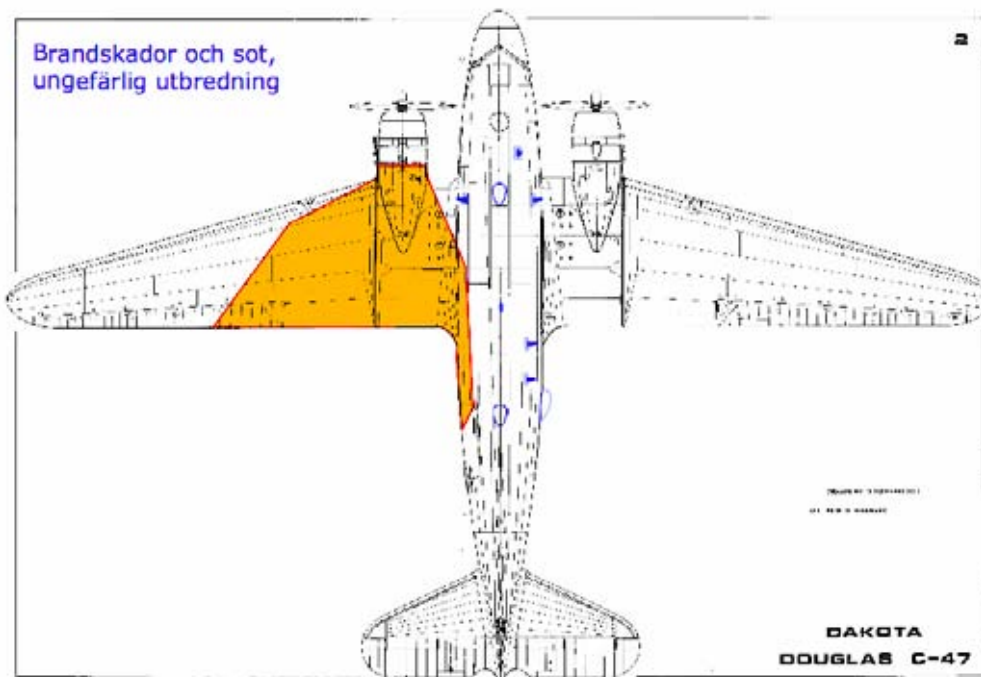
Brandskador har påvisats i oljetank, på vänster landställ, utmed flygkroppens vänstra sida samt i inre delen av vänster vinge. Den längst fram belägna brandskadan finns i oljetanken som sitter upptill i landställschaktet omedelbart bakom brandskottet till vänster motor. Avlagringar i form av sot och mindre värmeskador har iakttagits i vänstervingen från den inre delen halvvägs ut till spetsen.

Inga brandskador har kunnat påvisas inne i kabin eller cockpit.

Skiss över ungefärlig utbredning av brand- och sotpåverkan. CM på grundskiss av N. Ouwersloot.

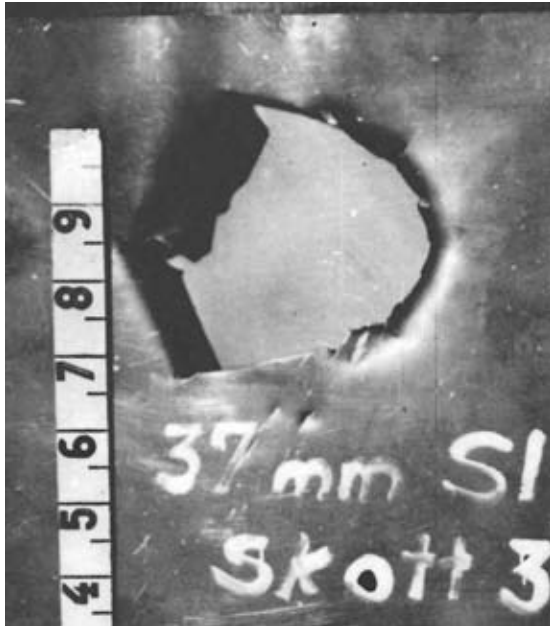
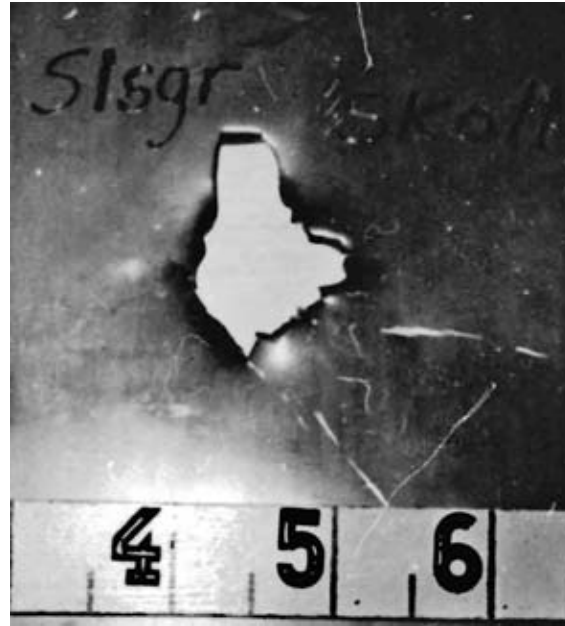
Från Arkiv/ MiG-15/ 580617 Undersökning av polsk MiG-15

Verkan av 37 respektive 23 mm slsg i 2 mm duralplåt. Observera att mätstickan är graderad i dm. Hålet från 37 mm granat är ca 310x330 mm och det från 23 mm ca 100x140 mm.

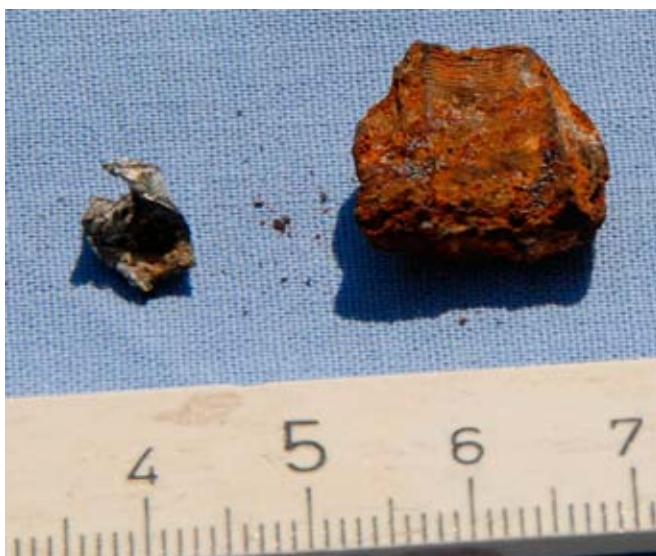
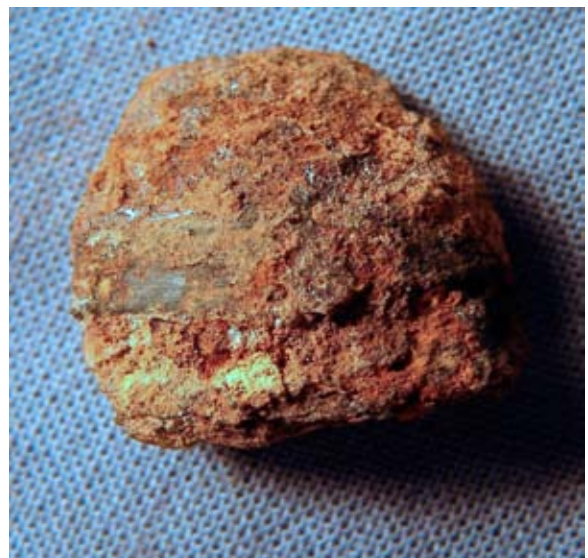
Foto N0003 och 03633 CM.

Till vänster syns splitter T062 resp. T063. I höger bild splitter T063. Observera spåren av gängor upptill på T063 i vänster bild.

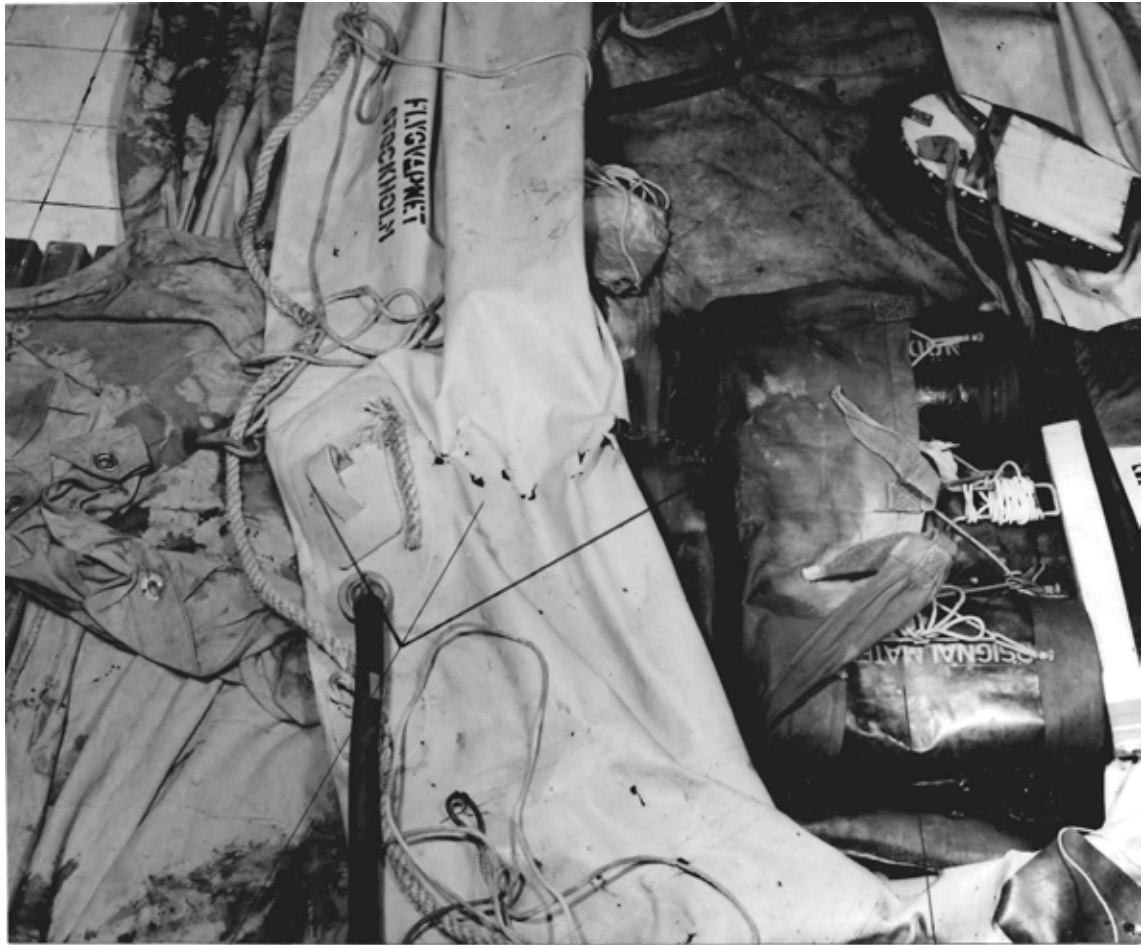
Foto 4.

Skadat område.

Statens Kriminaltekniska Anstalt konstaterar att ett stålsplitter har gängor och svarvspår som stämmer med en 23 mm granat, och kopparflisan kan vara en del av gördeln till 23 mm sovjetisk granat. Man fann att splittren synes ha trängt in underifrån i en liten vinkel mot vågplanet och att skadorna har uppstått då livbåten varit packad och innesluten i höljet.

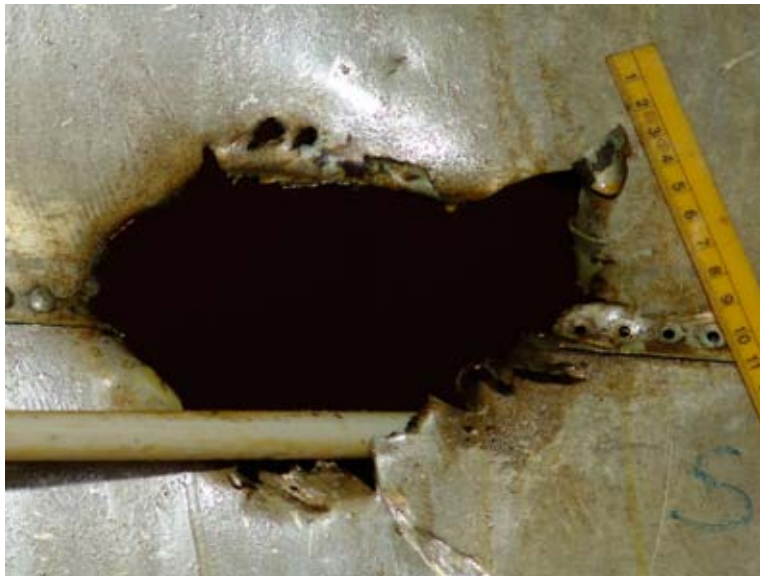
Foto 0434 CM.

De tydligaste beskjutningsskadorna finns i flygplanets bakre del. Splitterhål märkt S01 i kabintaket och S04 i jämnhöjd i längdled med S01, men i höjd med kabinolvet på höger sida, bedöms vara brisadskador från 23 mm spränggranater. Därutöver finns ett ingångshål – S02 – som kan härröra från en pansarbrandprojektil. Spränggranaterna i S01 och S04 har förutom ett antal splitterskador invändigt och på nöddörren (Paratrooper Door) på vänster sida, gett upphov till splitterskadorna i höger vinge. Man kan också förmoda att skadorna på livbåten som bärgades 1952, orsakades av granaten som träffade i S04.

S04, granatträff i flygplanets bakre del. Observera de två små hålen ovanför det stora. De visar att granaten detonerat omedelbart vid träff i skalplåten.

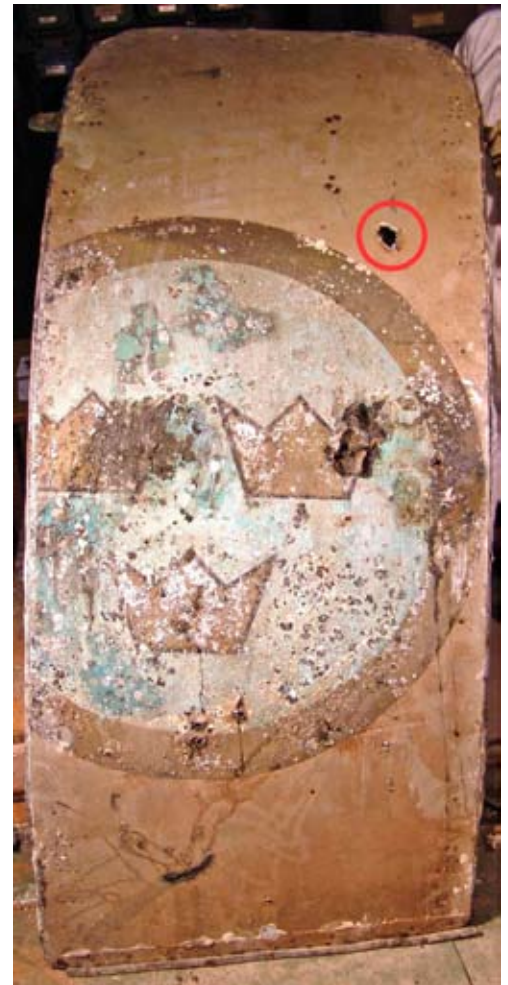
Foto 02088 CM.

F136 nöddörr (Paratrooper Door). En av flera splitterskador har markerats med röd ring.

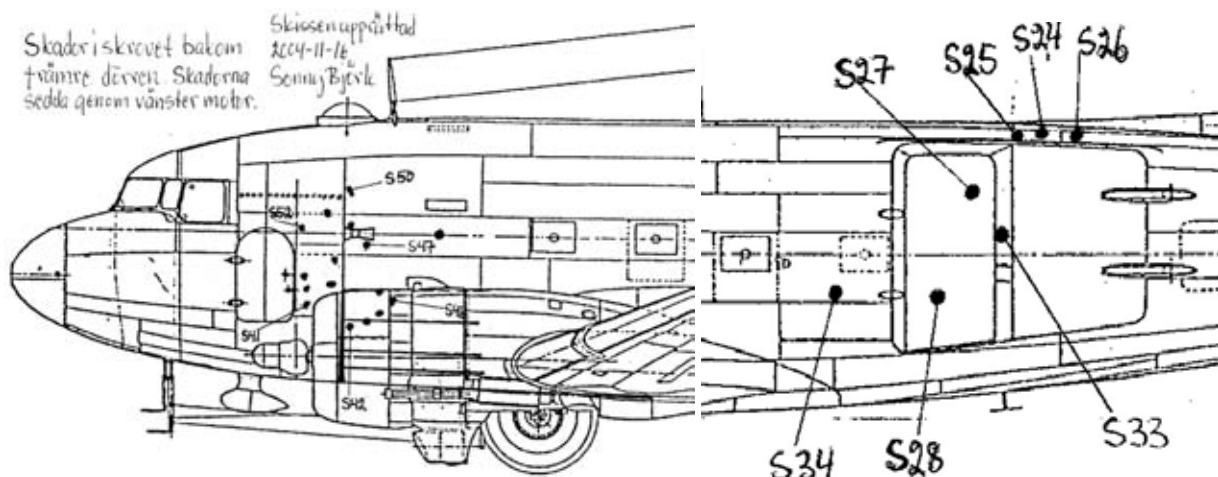
Från Beskjutningsskador FOI-R--1998—SE.

Observerade splitterskador, vänster sida.

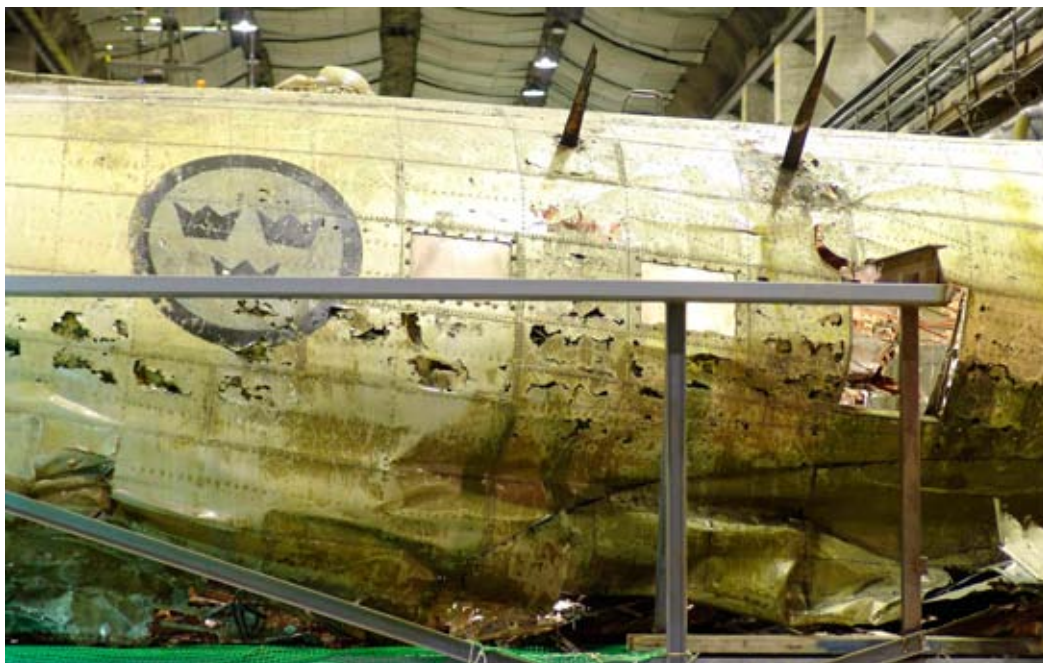
Höger sida av flygplansskrov. Prov 1 och 2 har tagits under kronmärket. Foto 00928 CM.

Prov 1 var ett par plåtbitar från flygplansskrovets högra sida (se ovan). Plåten var mycket tunn i detta område, samtidigt som glasullen innanför plåten var svärtad. Frågeställningen var om skadorna var orsakade av brand eller korrosion. Svaret från CSM var att där invändigt lackskikt saknas har plåttjockleken reducerats väsentligt p.g.a. korrosion (plåten var ursprungligen ca 0,8 mm tjock – 0,032 inches).

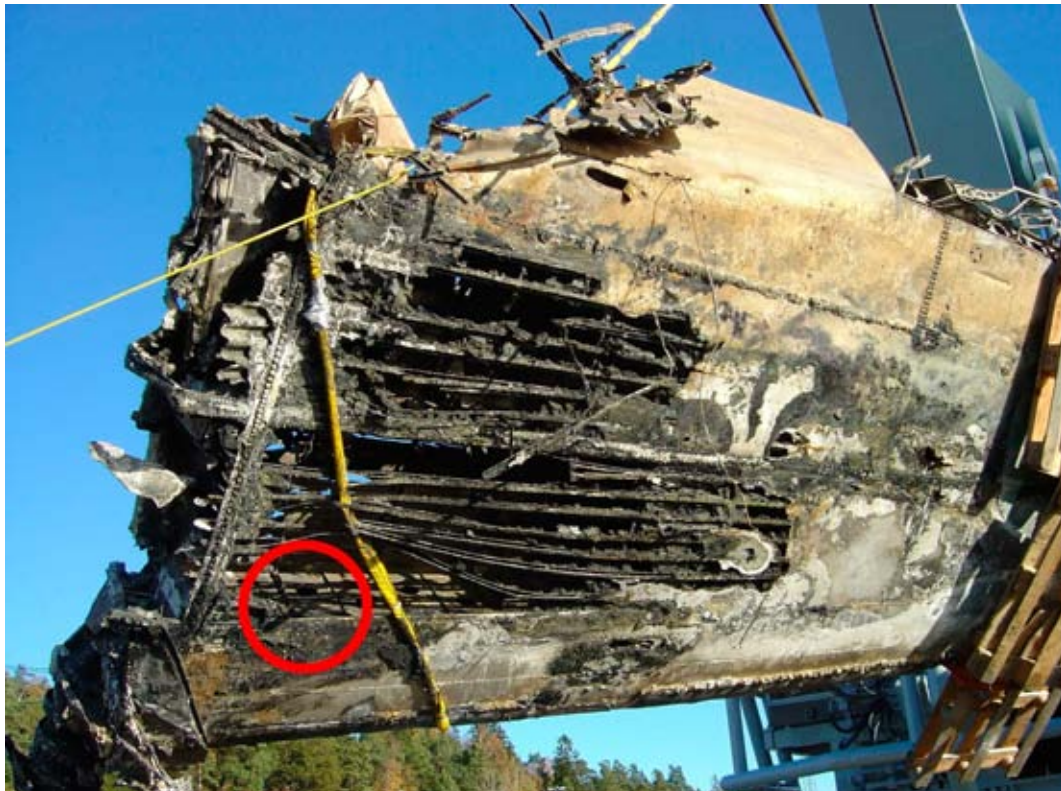
Foto av CM.

Ovansida av vänster vinge (B222). Prov A har markerats med röd ring.

CSM konstaterade att både spantet och plåtbiten var kraftigt korroderade, samt att vissa områden gav ett bränt intryck. Vid egen brandprovning fann man att pläteringen av plåten skadades och plåten fått en mera korrosionskänslig struktur. Detta kan tolkas som att det inte med säkerhet gick att påvisa brandpåverkan, men att kraftig uppvärmning kan ha bidragit till den kraftiga korrosionen. Att provbitarna var kraftigt korroderade har försvårat analysen.

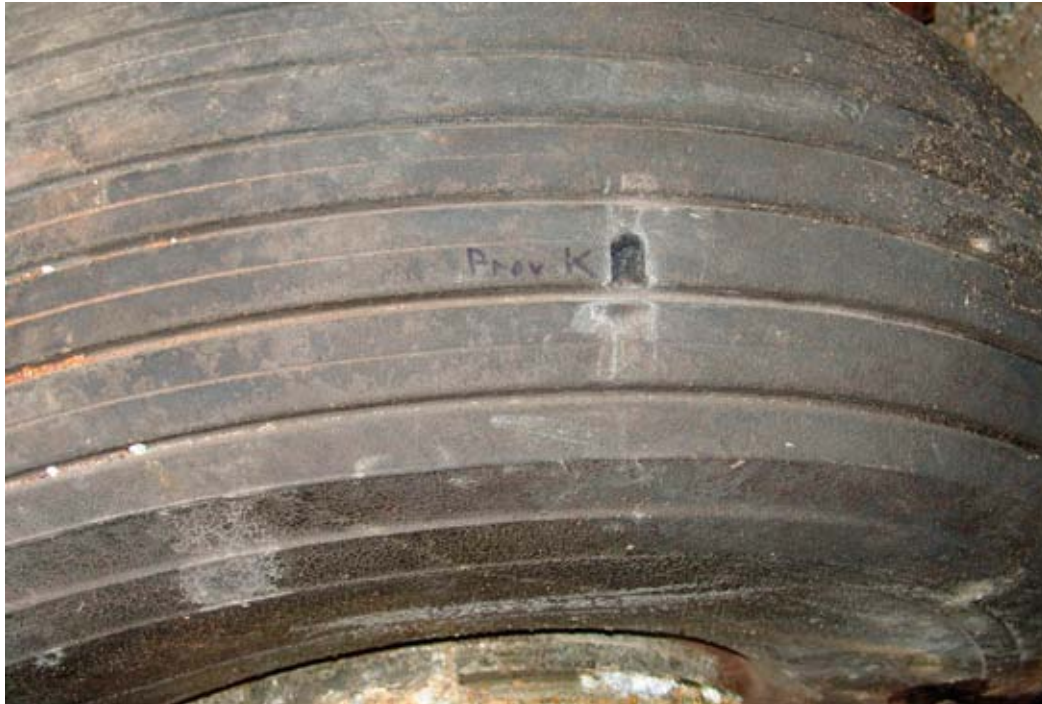
Foto 02030 CM.

Prov K utskuret från däck från höger landställ.

Antalet landningar var okänt för CSM vid undersökningen. Vid genomläsning av haverirapporten från 1952¹ finns i besiktningensprotokollet från 300 timmars tillsyn en notering på sidan 26: "8. Sprickor i däck genom 1:a cordlagret åtg: Hjulbyte." Signerat den 13 maj (1952). Dessvärre framgår inte vilket däck som bytts. Flygplanet har flugit ca 24 h efter tillsynen och spårdjupet är ca 10,5 mm i vänster däck varför det är sannolikt att detta eller båda däcken bytts vid tillsynen. Höger däck har spårdjup ca 10 mm. Den kraftiga krackeleringen går ner i spåren vilket talar för att däck är påverkat av värme från brand, inte minst för att värmepåverkan från landning antingen brukar vara fläckvis eller runt hela däck, inte som här runt halva periferin och på däckets hela bredd och upp över skuldrorna. Denna utredning finner därför att krackeleringen orsakats av kraftig värmepåverkan.

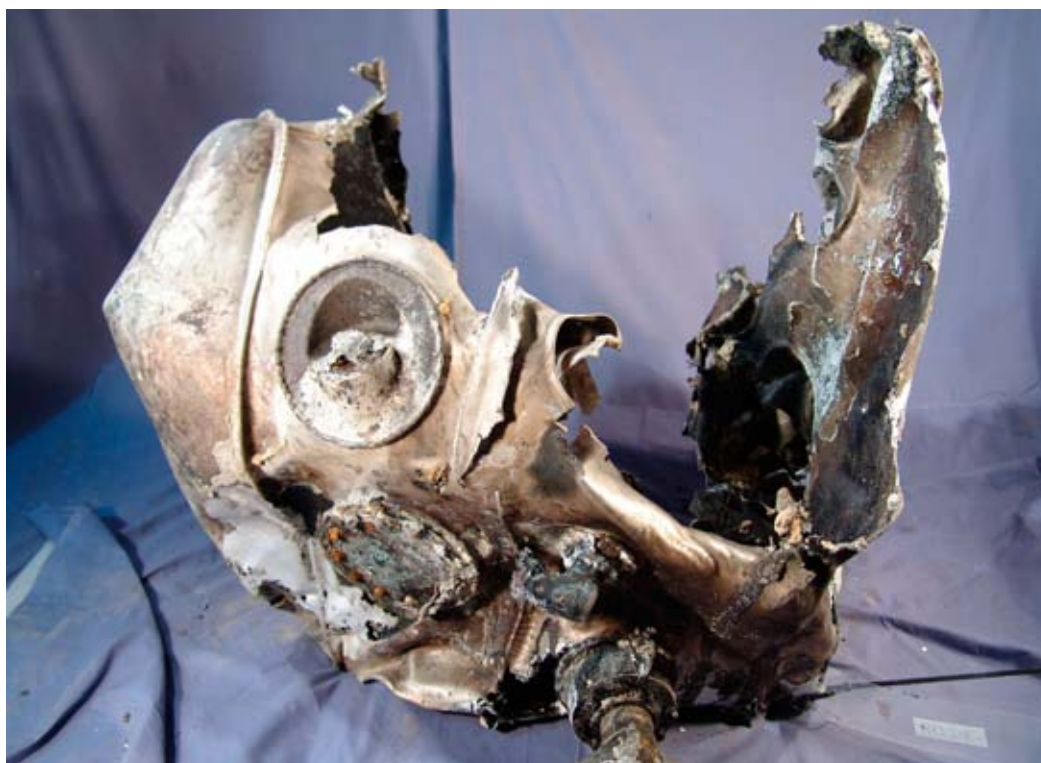
Foto 02655 CM.

B8074, vänster oljetank, undersida.

KMT konstaterade att insidan delvis var täckt med en mörkbrun beläggning, sannolikt från brinnande olja. Lokalt på plåtkanterna fanns områden med anhopningar av oxiderad metall, med all säkerhet uppkomna genom att smält metall flutit ihop. En del av plåten bröts loss för närmare undersökning vid Bodycote CSM. Efter rengöring undersöktes ytan i svepelektronmikroskop och den uppvisade då dendritmönster, vilket är en typisk stelningsstruktur. Det råder därför ingen tvekan om att plåten i oljetanken varit lokalt upphettad till ca 650 °C och till viss del har plåten smält. Konduktiviteten mättes i ett antal punkter och gav värden som motsvarar kraftig uppvärmning. KMT bedömer därför att större delen av oljetanken varit upphettad, lokalt till sådana temperaturer att den smält.

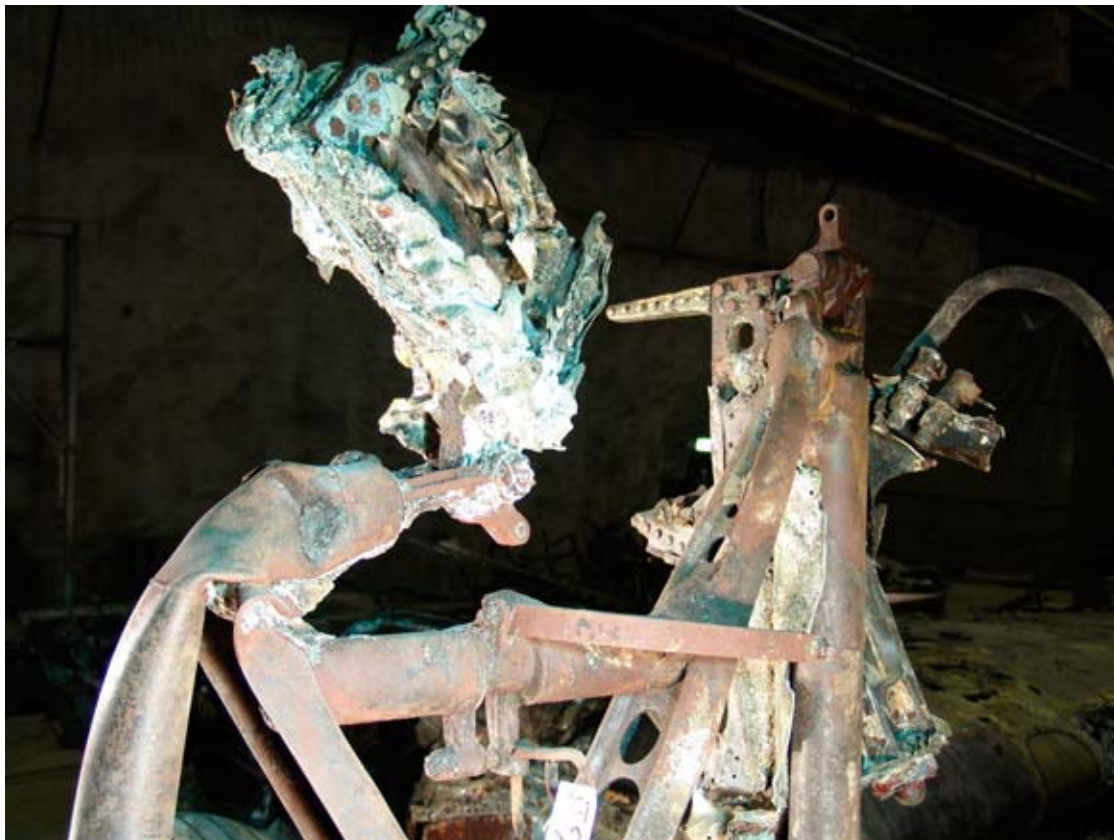
Foto 01202 CM.

Höger landställsben framifrån. Observera den kraftiga vridningen på det högra benet (till vänster i bild).

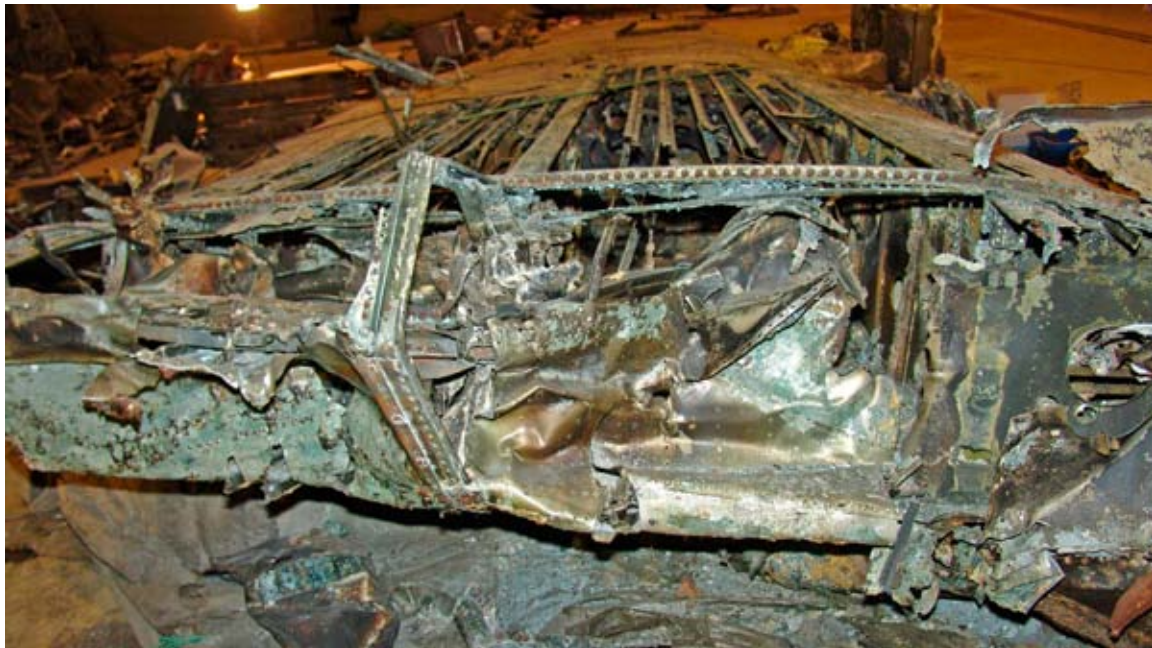
Foto 01180 CM.

Inre del av vänster vinge. Bultförband mellan mitt- och yttervinge syns tydligt.

Yttervingen var brusten vid skarven mot mittvingen utanför vänster motorgondol. Brottet vid skarven mot mittvingen följde i stort sprygeln men var ganska oregelbundet. På vingens ovansida var skalplåt och underliggande struktur till stora delar borta till följd av korrosion och/eller brand. Inuti vingen fanns på många ställen mörkbruna fläckar. KMT bedömde att fläckarna kunde komma från brinnande olja men att ytterligare analyser fordras för att säkert avgöra ursprunget.

På inre delen av vänstervingen har ett stort antal konduktivitetmätningar gjorts på skalplåt på ovan- och undersidan samt invändigt på skott. KMT konstaterar att mätresultaten indikerar att insidan av vänster vinge varit utsatt för temperaturer mellan 225 och 250 °C och på vissa ställen ännu högre.

KMT menar att den stora omfattningen av upphettningen på vänster vinge, och bland annat på fönstren på vänster sida av kabinen, talar för att mer än motorolja kan ha brunnit. En möjlig ytterligare brandsorsak skulle kunna vara splitterskador på bränsleledningar, som medfört att bränsle också antänds.

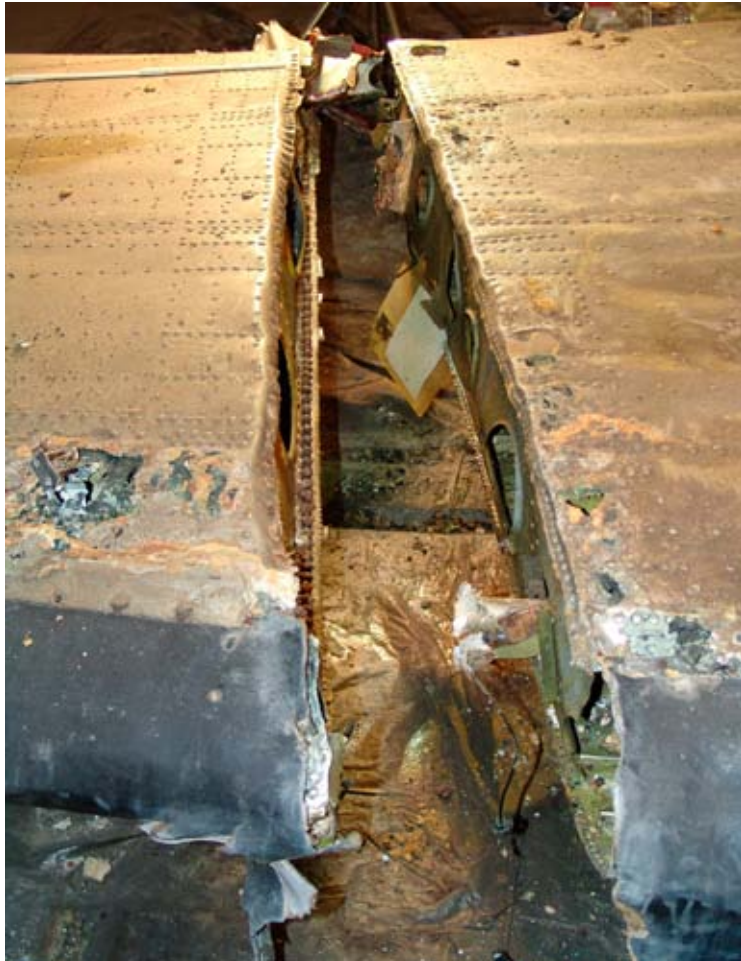
Höger vingspets (B230) och vinge (B229) framifrån. Foto 01813 CM.

Brott har skett i yttervingens spets. Brottet är beläget mellan sprygel i yttervingens huvuddel och sprygel i spetsdelen. Plåtkanterna på främre halvan, i kordaled, var på både huvuddel och spetsdel vikta nedåt. På bakre delarna fanns inte denna nedvikning. KMT bedömer att skadebilden talar för att separationen startat i bakkant och att spetsdelen med stor kraft pressats inåt mot huvuddelen.

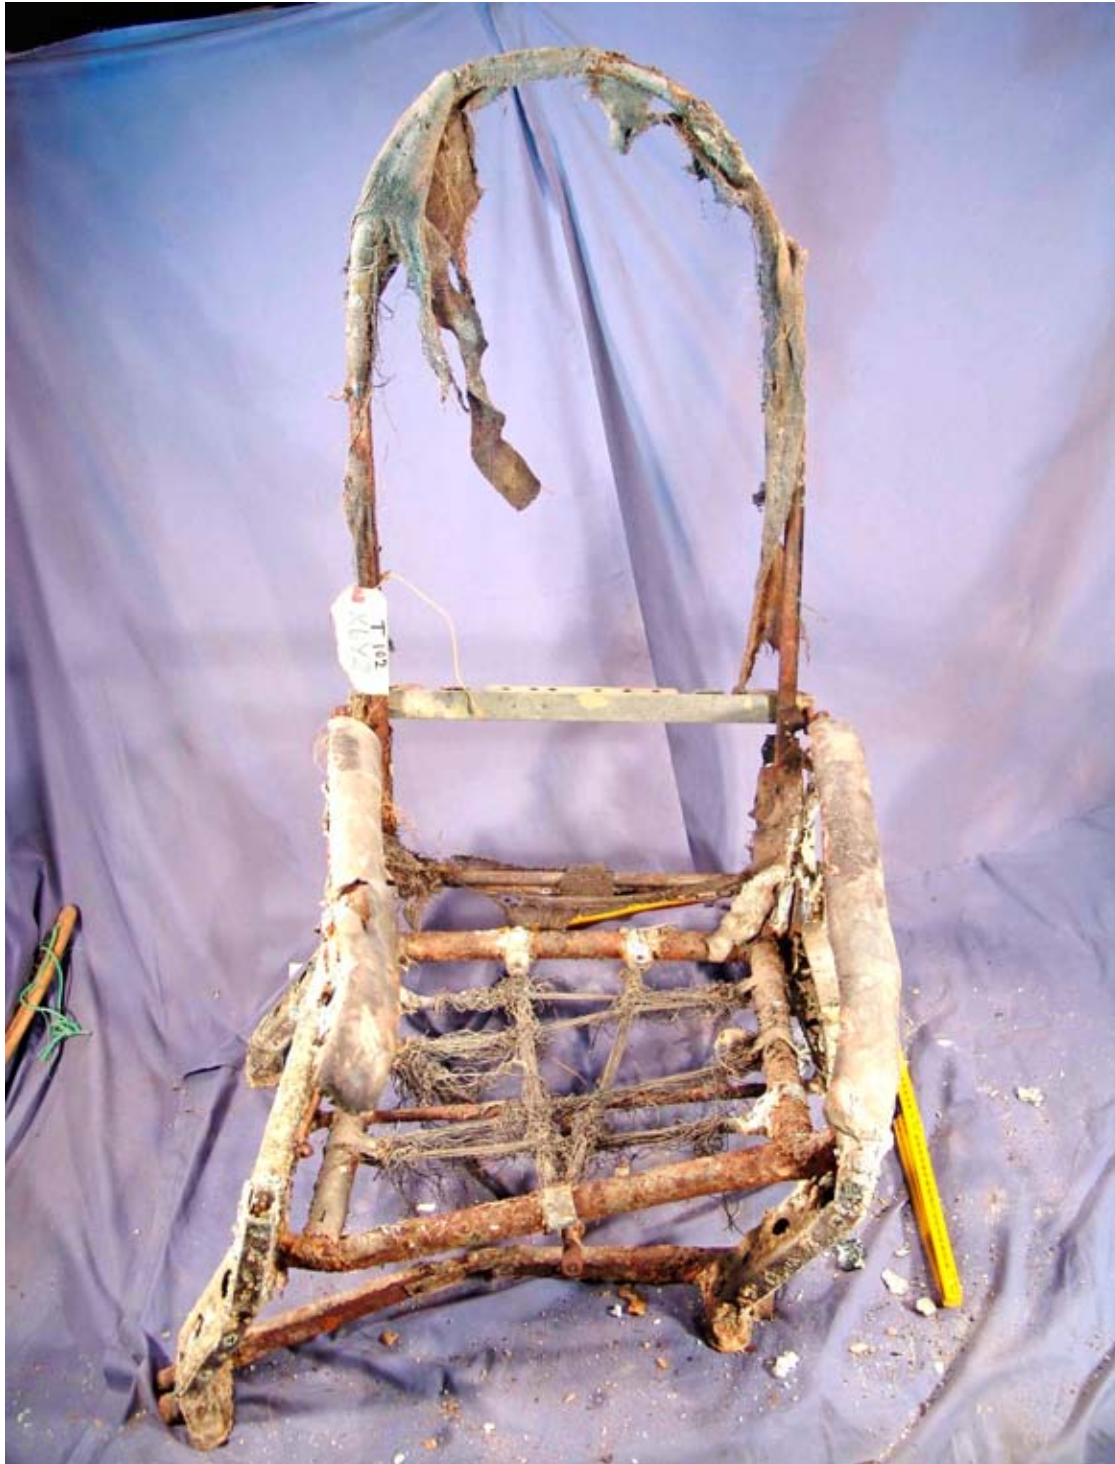
Foto 01679 CM.

För uppmätning och för jämförelse av uppkomna skador har operatörsstol T102 använts. Denna stol återfanns på koordinaterna (x6;y2) i kabinens främre del. Det har inte gått att fastställa till vilken operatörsplats den hör, men en kvalificerad gissning är plats 2. Även om skadorna skiljer mellan stolarna är de tämligen likvärdiga och visar på krafter åt vänster och nedåt.

Operatörsstol T102 framifrån.

Beräkningarna visar att det fordras G-krafter i storleksordningen 110 G, varav 60 G i sidled för att åstadkomma de observerade skadorna på stolsbenen vid tom stol. Med en 6 kg fallskärm hängande på ryggstödet fordras 80-90 G respektive 40-45 G i sidled och med en person på 70 kg fordras ca 18 G, varav 10 G i sidled. 10 G motsvarar 700 kp på en 70 kg person. Vidare överensstämmer deformationerna på stolsramen bäst med beräkningarna med en person i stolen.

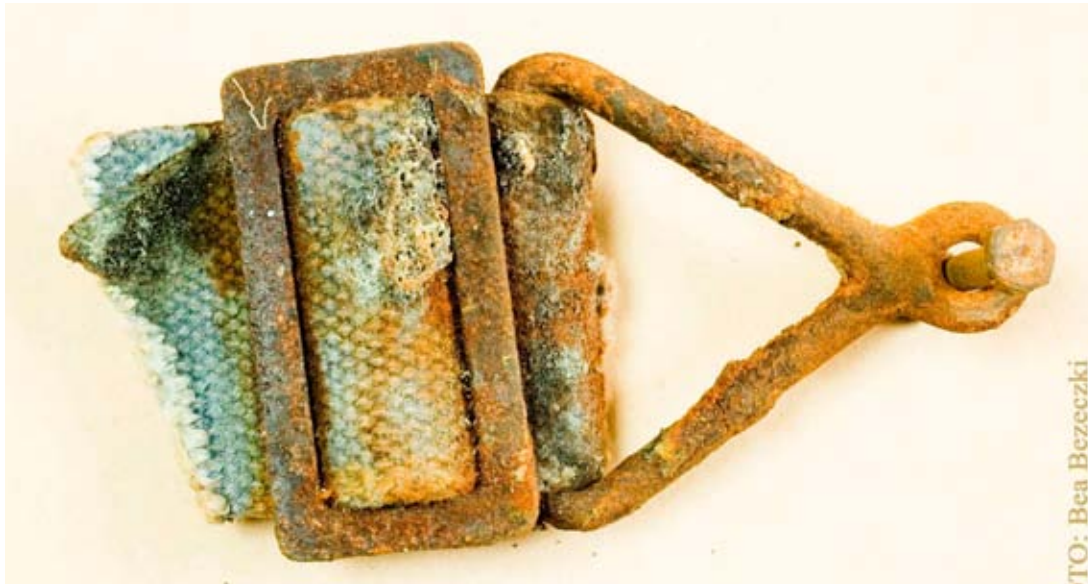
Foto Bea Bezeczki, Armémuseum.

Infästning säkerhetsbälte från stol B226, höger sida.

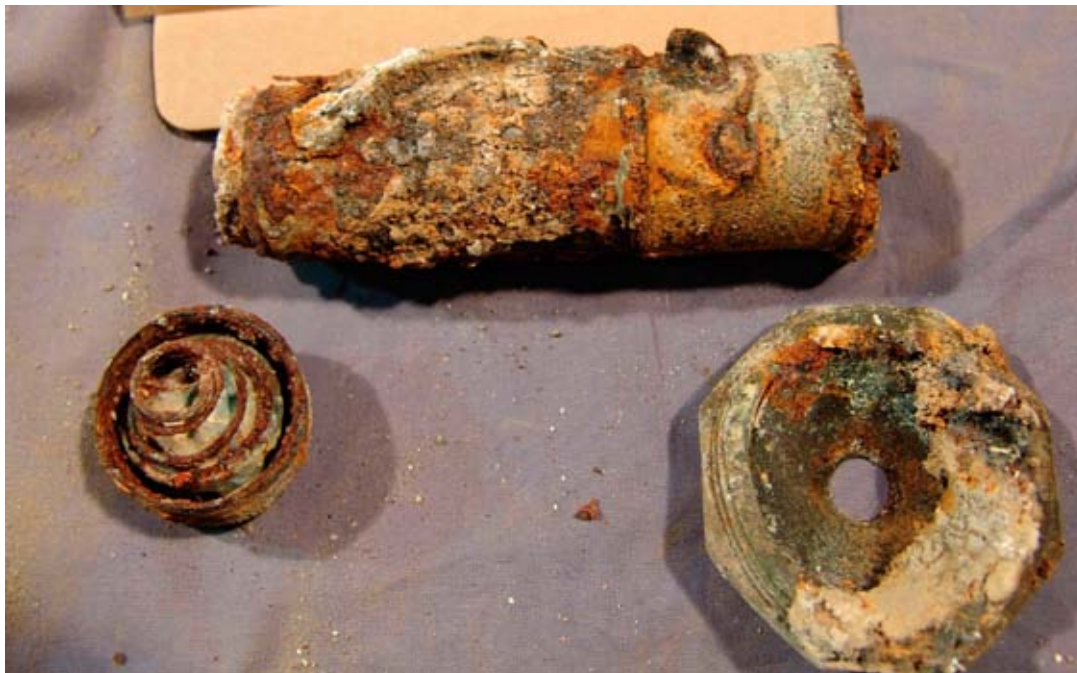
Foto 02229 CM.

När Flygvapenmuseum sommaren 2005 tog upp öppningar i vingarna, för att komma åt att rengöra inför konservering, fann man en ficklampa inne i högervingen bakom vingstrålkastaren. Någon märkning som skulle indikera var ficklampan kommer ifrån har inte återfunnits, men det är troligt att lampan kvarglömmts i samband med ombyggnaden eller vid något annat arbete i Sverige.

M001, ficklampa med batterilock till vänster och reflektor till höger.

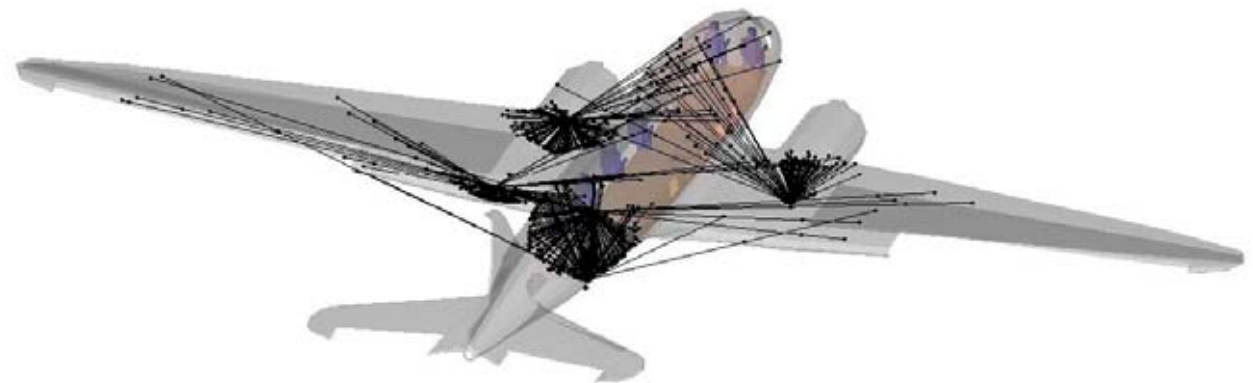
Figur 21 från FOI-R--1969—SE.

Vid beskjutningen har 23 mm granater träffat 79001 bak till höger i stjärtpartiet, bakom motorn på vänster sida, i bakkanten på vänstervingen, rakt bakifrån i fenan, samt bakom landstället på höger undersida av vingen. Det kan också vara en eller flera träffar av 37 mm granater på vänstersidan bakom motorn. Om vänster oljetank och inre delen av vänstervingen träffades i första anfallet måste Osinskij ha haft en brant dykvinkel. Observera att träffen bakom höger motor är på undersidan av vingen, vilket förutsätter att Osinskij antingen skjutit underifrån eller att 79001 svängt kraftigt vänster.

Splitterspridning vid datorsimulering av träffar. Flygplanet visas ur en brant dykvinkel som kan motsvara MiG-15:s siktesvy vid inledningen av anfallet.

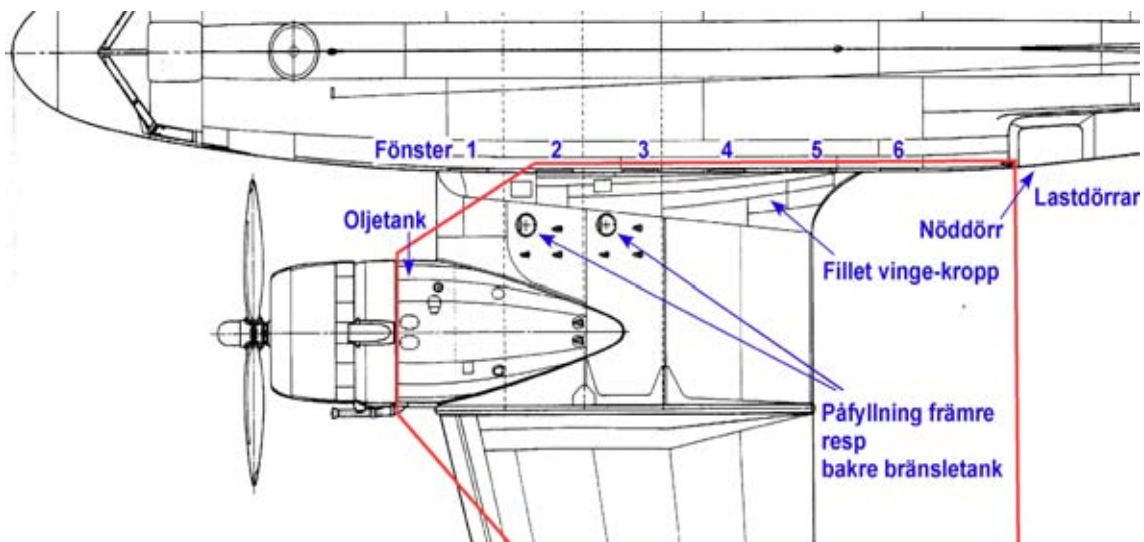
Ursprungsskiss av N. Ouwersloot.

Som framgår av *Bilagor/ Brandskador*, samt av tidigare avsnitt, återfinns alla brand- och värmeskador på vänster sida av flygplanet bakom och i linje med vänster motor – se skiss nedan.

Flygplanets vänstra sida. Ungefärligt område för brand- och värmeskador har markerats med rött. Observera att skadorna fortsätter längre ut i vingen.

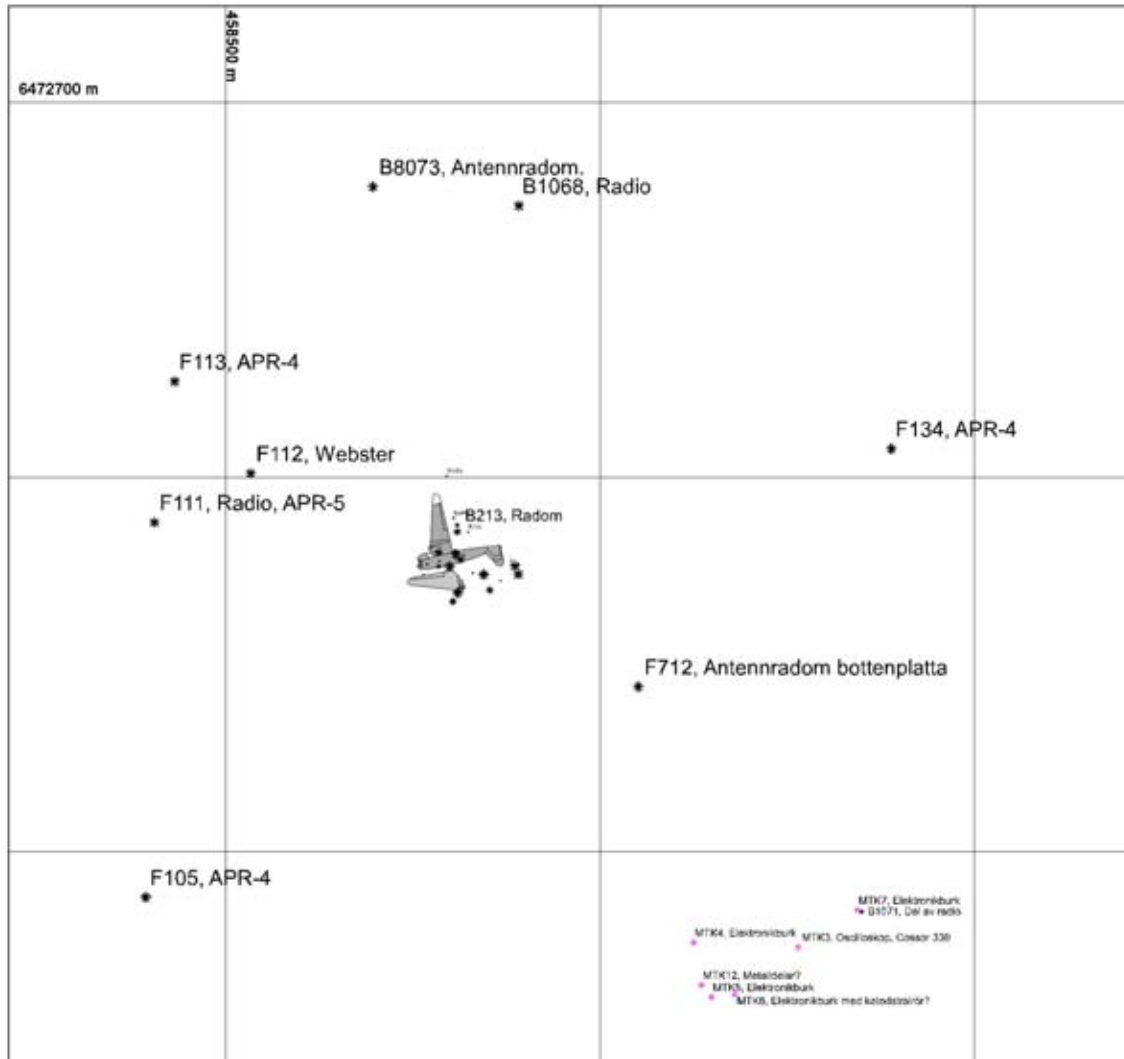
Utsnitt ur Bottenkarta 1:2 000 med FRA-utrustning. Avståndet mellan linjerna i rutnätet är 100 m.

Som framgår av kartan ovan ligger apparaterna spridda i alla riktningar runtom vraket. En tänkbar orsak till den förvillande bilden är att samtliga mottagare flyter när de inte är vattenfyllda. T.ex. ARR-5 (F111), till vänster i bilden ovan, väger 20 kg och har en volym på ca 24 liter. Om den således vattenfylls långsamt kan den driva en mindre sträcka med vind och ström.

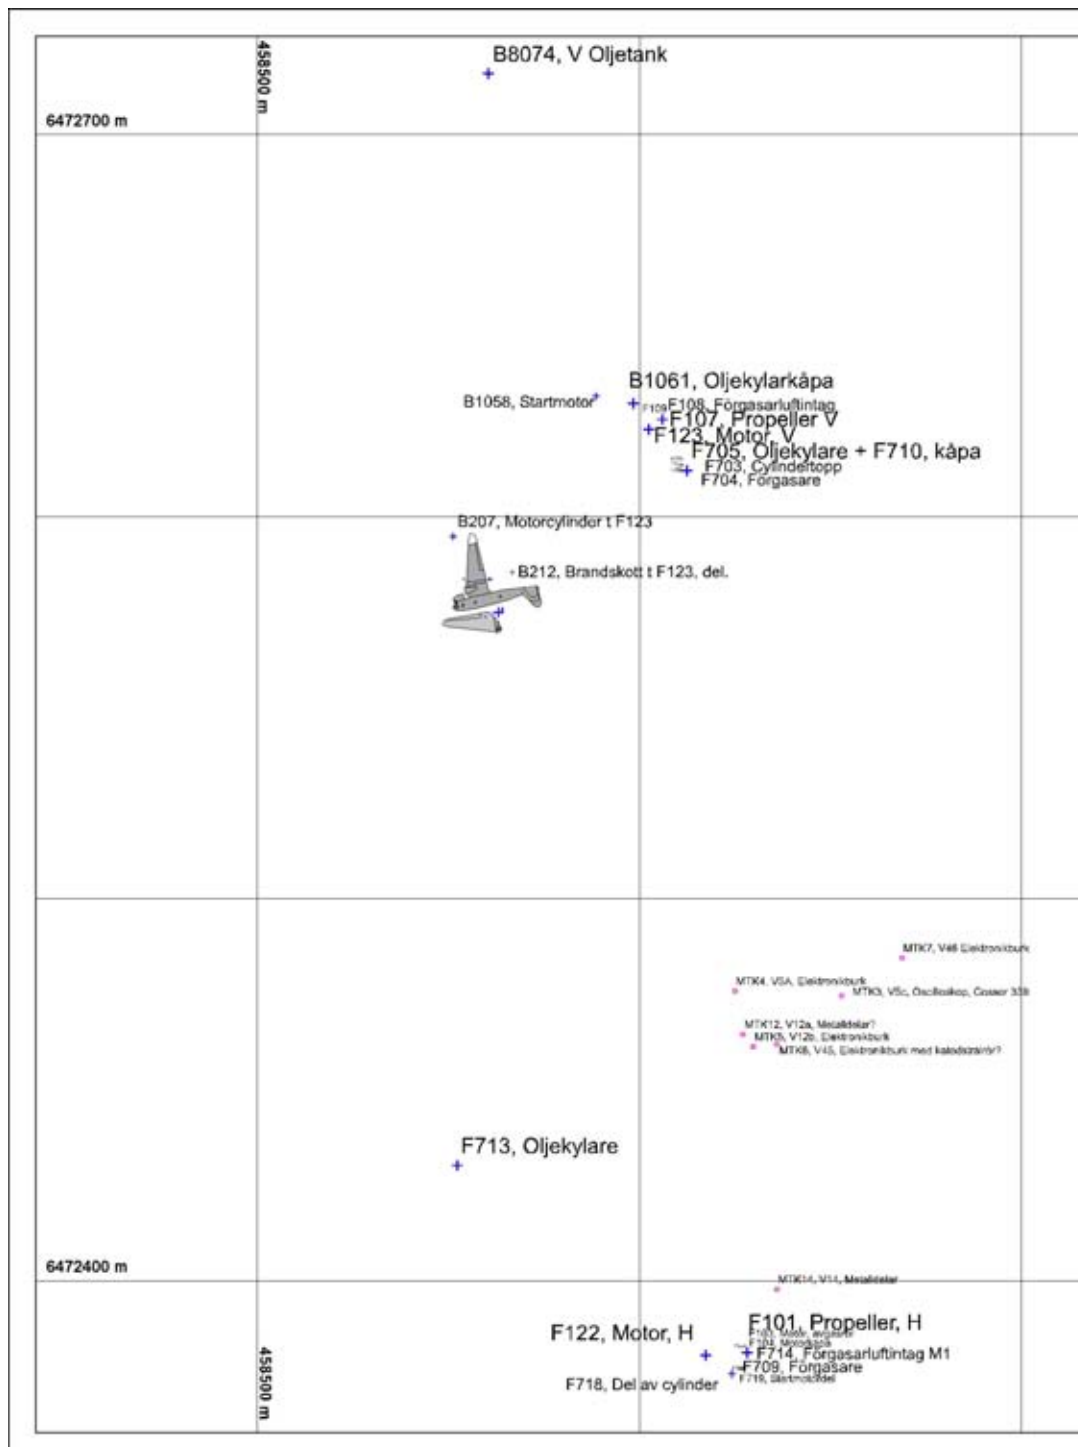
Utsnitt ur Bottenkarta 1:2 000 med motordelar. Avståndet mellan linjerna i rutnätet är 100 m.

Som framgår av bilden ovan hamnade vänster motor (F123) med propeller (F107) och andra delar ca 70 m nordost om vraket. Höger motor (F122) med propeller (F101) och andra delar hamnade ca 210 m i bäring 160° från flygplansvraket.

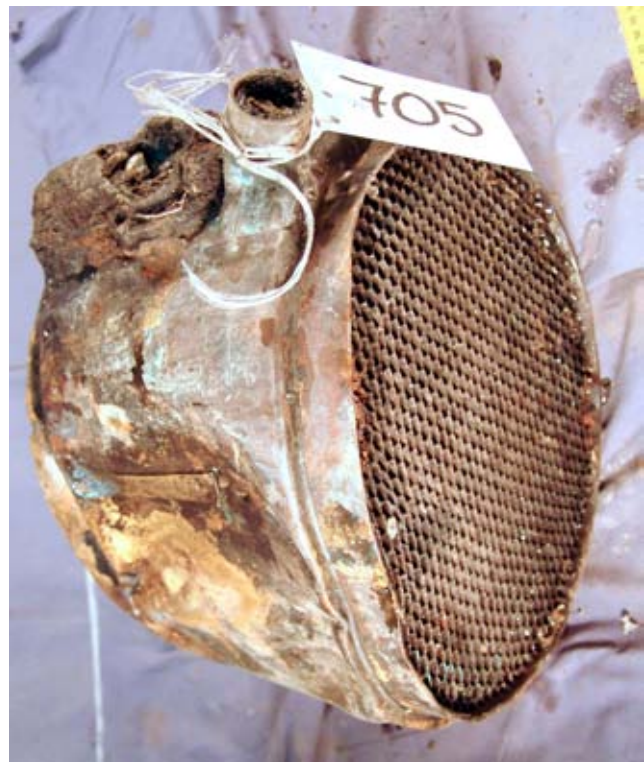
Vänster oljekylare F705 från 79001.
Foto 02564 CM.

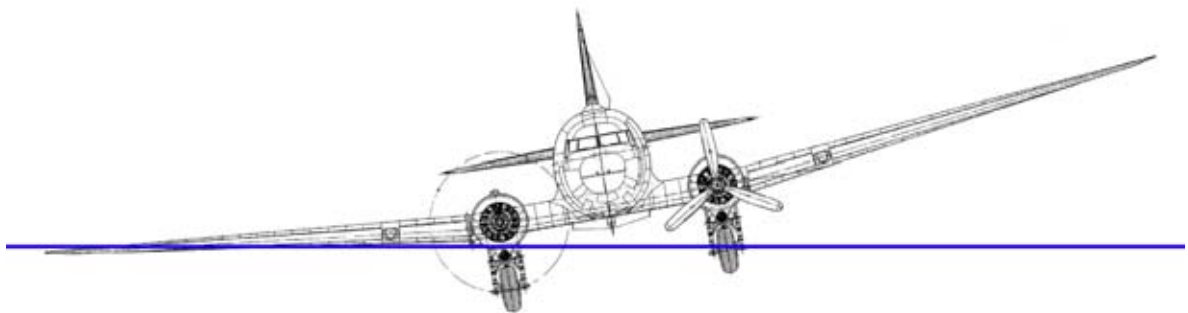
Originalskiss av N. Ouwersloot.

Nedslag med högerbankning.

Flygplanet har på nordlig kurs och med måttlig sjunkhastighet och med viss högerbankning kolliderat med vattenytan med relativt hög fart (över 50 m/s /100 kt / 180 km/h). Höger motor har därvid slitits av, landställstötan har knäckts och hjulet tryckts bakåt och uppåt mot undersidan av vingen. Höger vingspets har samtidigt skurit ned i vattnet, varvid dess lyftkraft ökat mycket kraftigt, och vingspetsen har knäckts uppåt i skarven mellan vingspets och vinge, vilket gett intryckningsskador på båda sidor om skarven. På grund av bromsande moment på höger vinge har flygplanet girat kraftigt åt höger. Flygplanet glider/studsar ca 240 m innan slutligt islag, som sker nära vänstermotorns fyndplats.

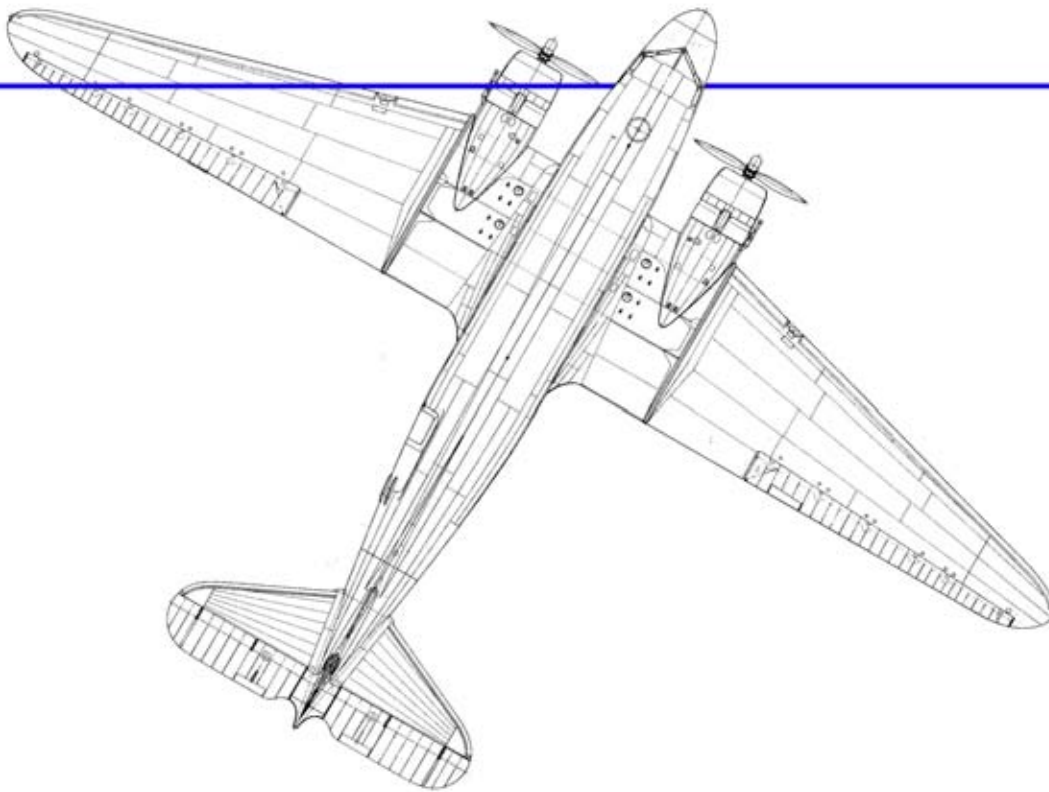
Originalskiss av N. Ouwersloot.

Slutligt nedslag med vänsterbankning och gir höger.
