Teknisk utredningsrapport över haveri med Tp 79 nr 001 (2007)

**Nedskjutningen av Tp 79 nr 001 (DC-3)
över Östersjön den 13 juni 1952**

**Utredningen är gjord på uppdrag av
Försvarmakten**

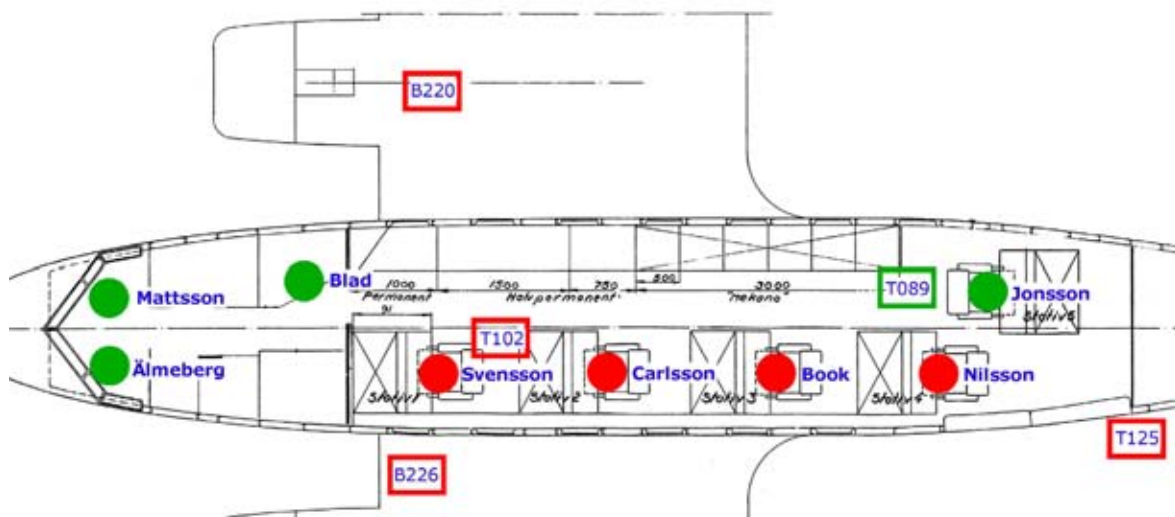
Skiss över cockpit och kabin, baserad på kabinritning av 79002. Skiss av CM, baserad på 79002 ritning.

I skissen ovan har besättningsmännens troliga placeringar under flygningen angetts. De besättningsmän som markerats med grön cirkel har återfunnits. De rödmarkerade saknas. Rektanglarna visar fyndplatserna för stolarna (T125 har troligen ramlat ur kabinen under bärgningen). Gemensamt för de saknade är att alla har haft sina platser på kabinens vänstra sida. Fyra av operatörsstativen var placerade för om respektive operatör, medan det femte stativet var placerat akter om gruppchefen. Med något undantag har alla apparater som var placerade i stativen slungats ut i samband med nedslaget och flertalet har sedan kunnat bärgas. Det finns därför anledning att förmoda att två eller flera av de fyra saknade operatörerna har kastats ut ur flygplanet genom den stora revan på vänstersidan.

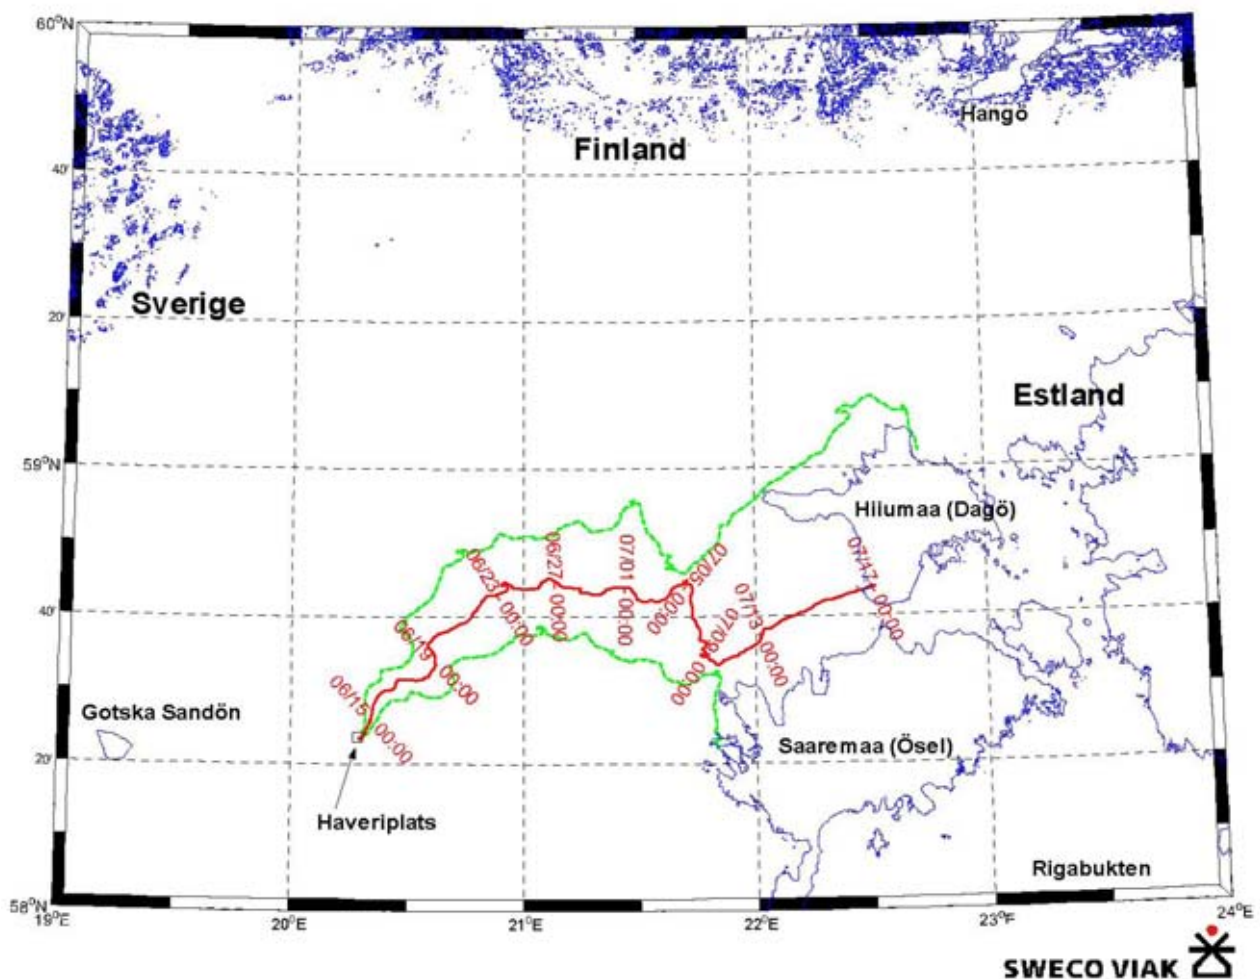
Drivbanor för en besättningsman. Röda siffror anger datum och gröna linjer ett osäkerhetsintervall där strömriktningen skiljer sig $\pm 15^\circ$ från den beräknade. Fig. 1 från Drivbaneberäkningar.

Beräkningarna visar att besättningsmännen troligen skulle ha drivit i land i området Dagö – Ösel, om de inte bärgats eller sjunkit dessförinnan.

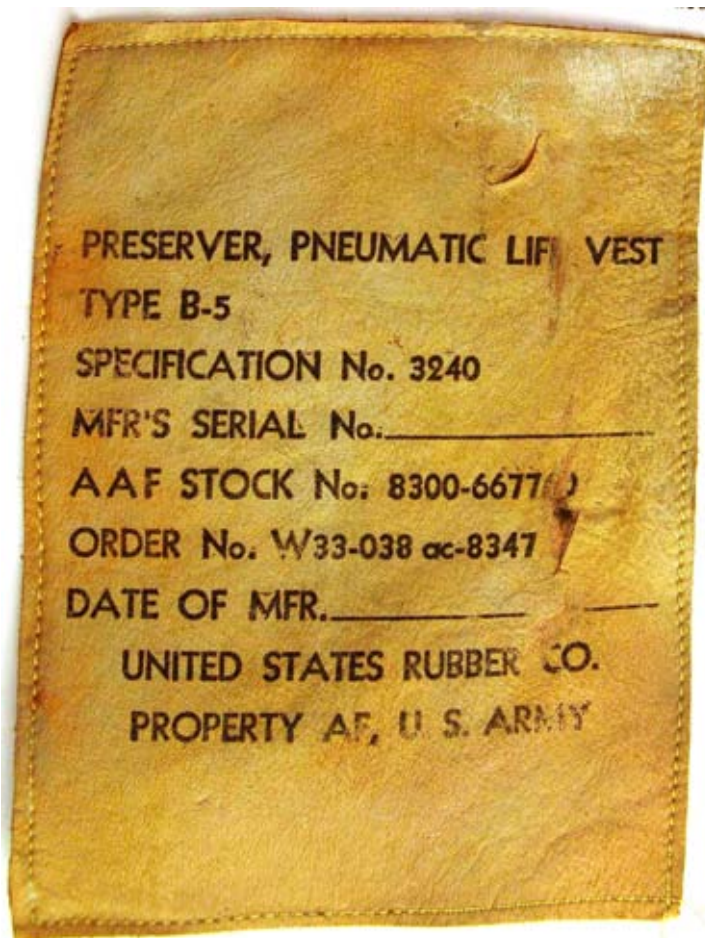
Foto 01084 CM.

T078 märklapp flytväst.
